PROGETTO UNITARIO DI RIQUALIFICAZIONE  
(Deliberazione della Giunta Comunale del 20/11/2012)

COMPLESSO DELLA CAVALLERIZZA REALE

*Indicazioni per il recupero e il restauro  
e nuclei omogenei di progettazione*

## 05.01 – LINEE GUIDA DEL PROGETTO DI RECUPERO

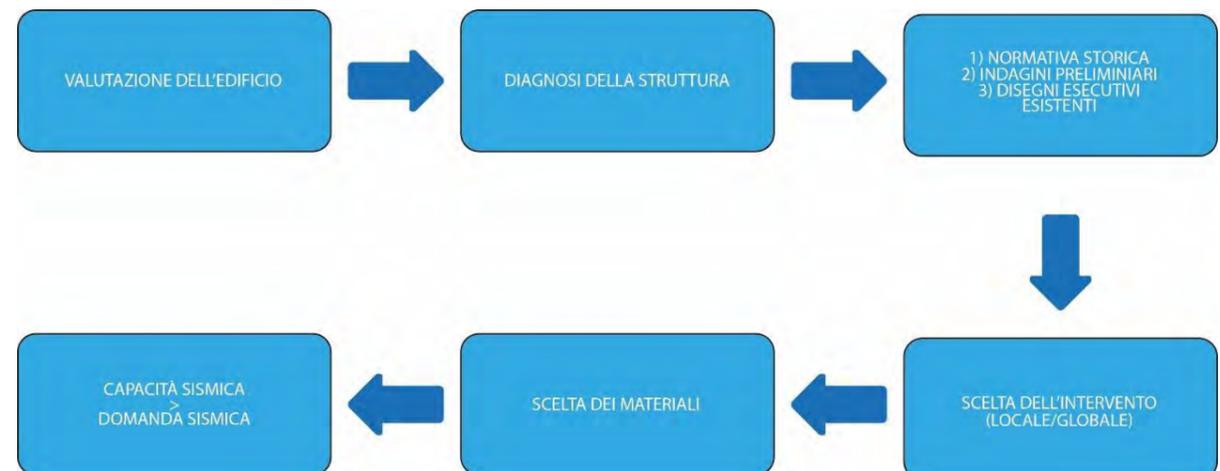
L'iter procedurale si dovrà articolare sulla scorta del seguente flow chart:

La scelta razionale dell'intervento di miglioramento avverrà sulla base di due relazioni di tipo meccanico (verifica SLV – Stato Limite di salvaguardia della Vita e SLD – Stato Limite di Danno) ed una di tipo economico per la quale è possibile ricercare una soluzione di minimo costo all'interno di un intervallo di ammissibilità per i parametri che lo definiscono.

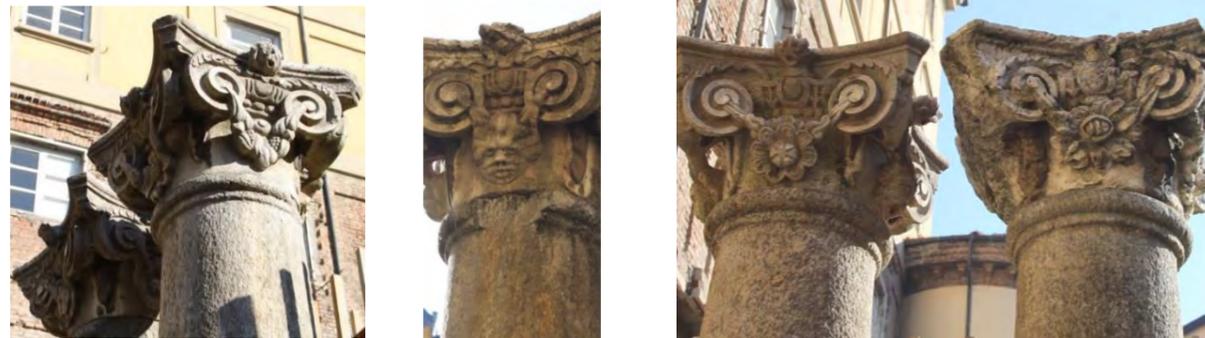
Nelle immagini sopra: tre particolari delle colonne sopravvissute alla distruzione dell'Accademia e ricollocate in Piazzetta Mollino dove delimitano la corte 2. Nelle immagini sotto: particolari degli stucchi presenti nella Rotonda (teste di cavallo) e nella Cavallerizza alfieriana ("Sole").

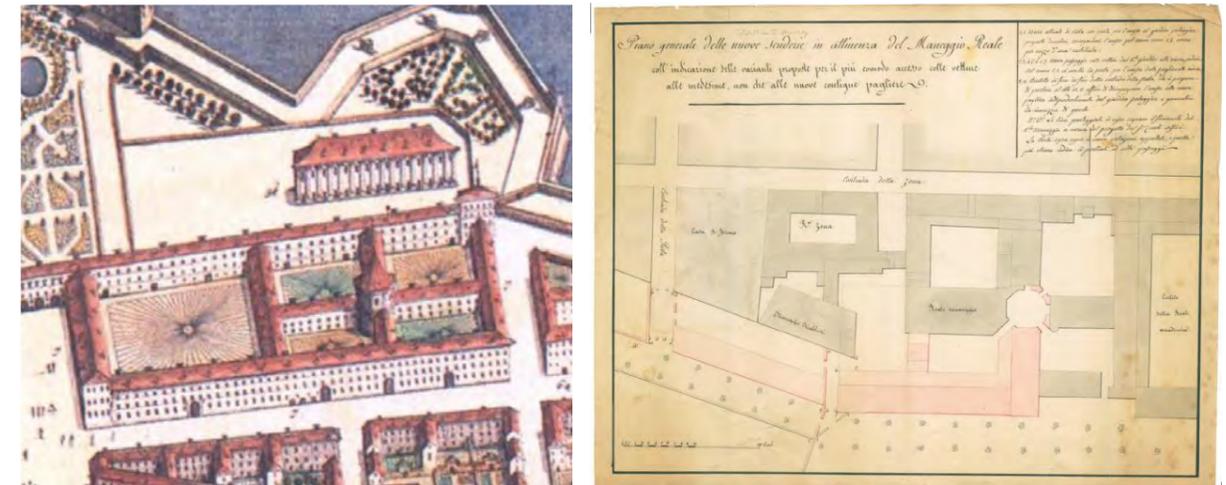
A sinistra in alto il progetto di Castellamonte nel "Theatrum Sabaudiae" A destra in alto 1832 Progetto Mosca per la manica che porta il suo nome. In basso a sinistra particolare di una pianta del 1790 che documenta la fase post Alfieri e precede le trasformazioni Ottocentesche. In basso a destra Particolare della mappa dei danni provocati dai bombardamenti della seconda guerra mondiale: in rosso i danni gravissimi, in fucsia i danni gravi, in rosa chiaro i danni leggeri

- 1674-1683 progetto di Amedeo di **Castellamonte** e realizzazione delle strutture originarie (fig. a destra);
- 1683-1706 primi completamenti ad opera di **Baroncelli**;
- 1731-1736 fase **Juvarra**;
- 1737-1762 riordino **Alfieri**;
- 1807 Giovanni Battista **Piacenza**;
- 1826 progetto di Paolo **Martinez** per il completamento del fronte occidentale verso i Giardini Reali, realizzato nel periodo 1833/66 (intervento sui tre corpi che cingono la corte 1 di nord/ovest);
- 1830 progetto di Giuseppe **Mosca** per il completamento del fronte orientale verso i Giardini Reali, realizzato nel periodo 1831/46 (fig. a destra);
- 1866 cartografia catastale compilata da Antonio Rabbini;
- 1943 distruzioni dovute ai **bombardamenti** della seconda guerra mondiale (fig. 3);
- 1959-1979 **demolizioni** post belliche, legate anche all'edificazione del nuovo Teatro Regio di Mollino.

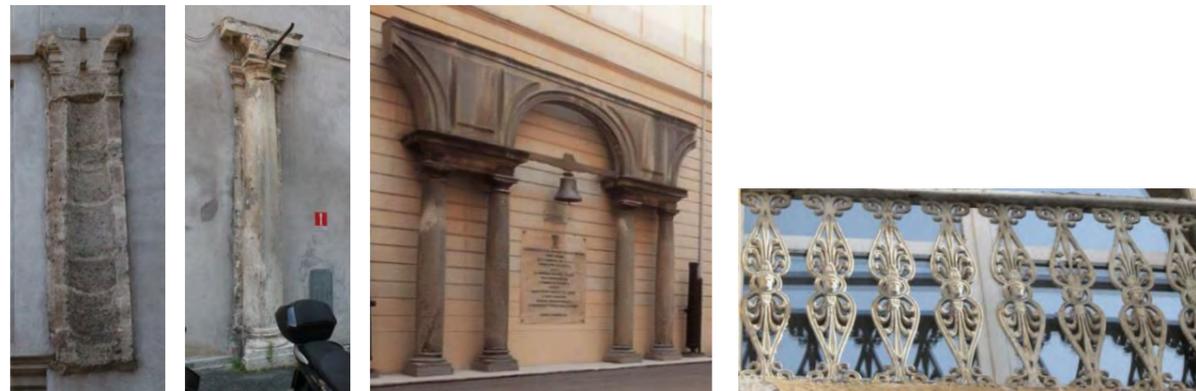
Le foto in alto a sinistra si riferiscono ai resti di due colonne della Regia Accademia ancora incastonate sulle pareti esterne dell'Archivio di Stato e visibili da piazzetta Mollino. In mezzo: una porzione del porticato appartenente alla Regia Accademia Militare di Torino sopravvissuto ai bombardamenti dell'ultima guerra e ricollocato presso l'Accademia Militare di Modena. A destra: la ringhiera di una finestra del mezzanino, posta sul lato Nord della corte 1 (corpo F).

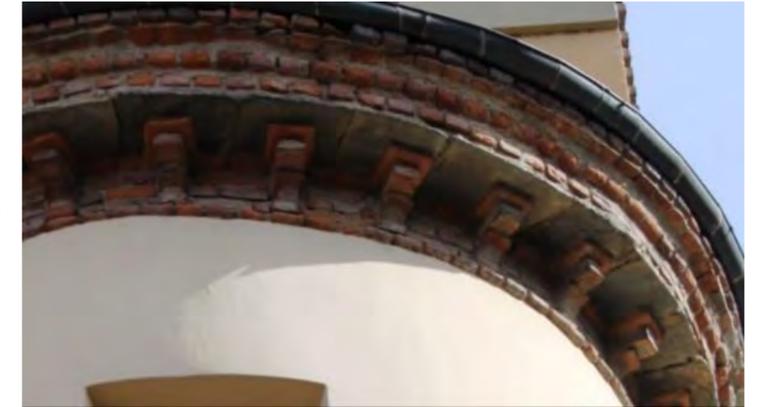
Dell'impianto originario si conservano due torricelle scalarie molto interessanti, le sole superstiti delle otto previste nel progetto castellamontiano, ora intonacate, ma probabilmente nate col paramento murario in laterizio a vista (foto a lato, coronamento della torretta sud sulla corte 2); su queste si ritiene di dover eseguire un'adeguata campagna stratigrafica, mirata all'eventuale recupero delle finiture sulle pareti esterne - scheda di restauro 15 - e il restauro delle mensole in laterizio, come da scheda di restauro 1a.

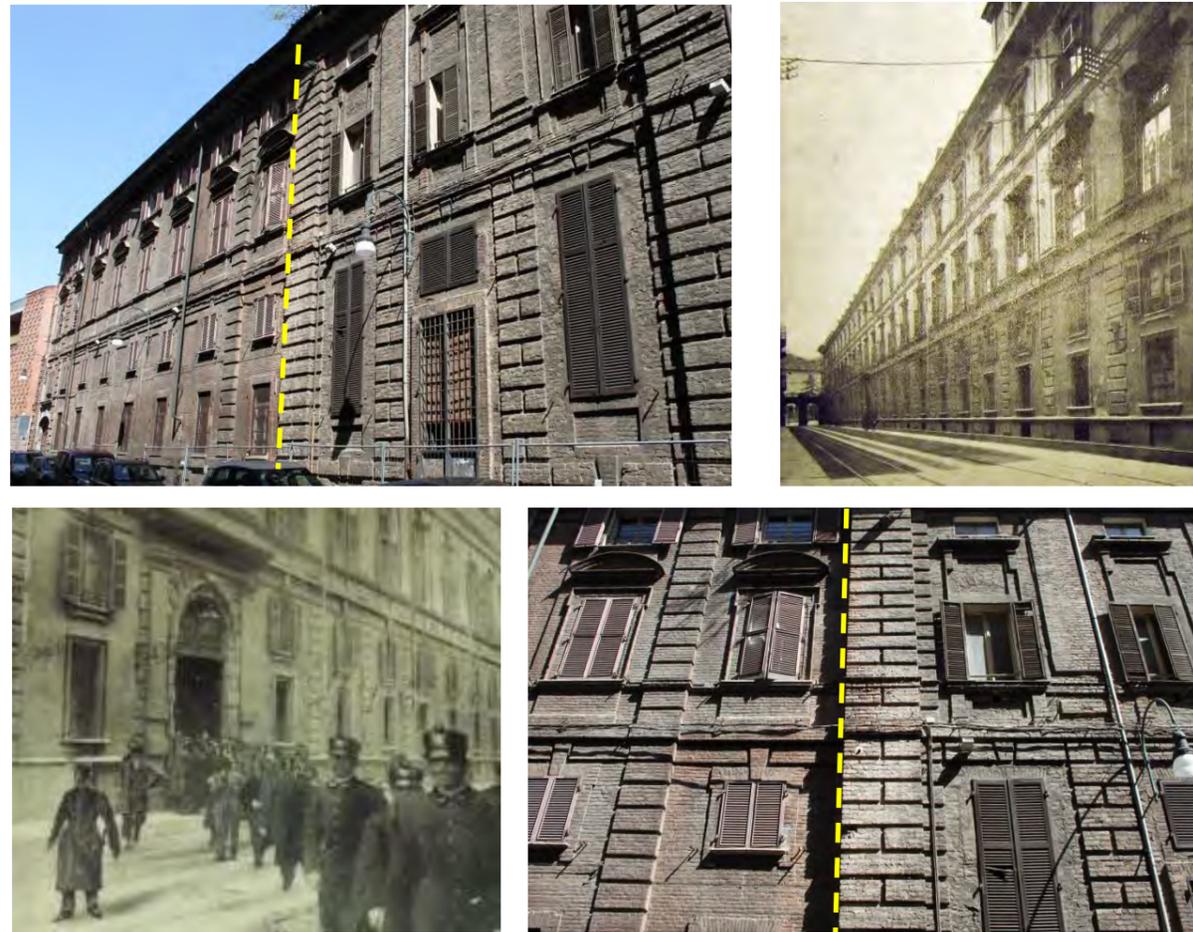
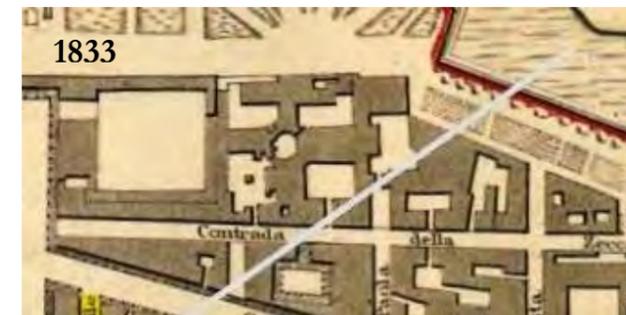
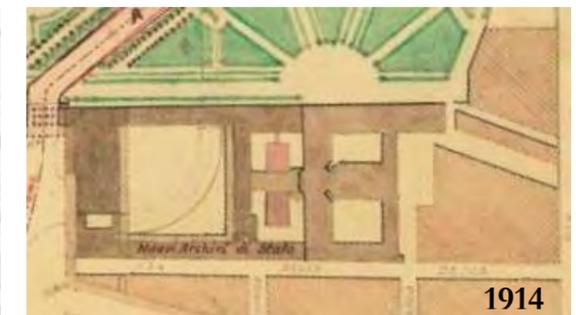
In alto a destra: il fronte su via Verdi verso piazza Castello ora non più esistente nel 1931, in basso a sinistra nel 1916 in basso. Le foto attuali rappresentano: la parte occidentale dell'attuale fronte su via Verdi; le linee tratteggiate in giallo segnano il punto di giunzione tra i corpi M (a destra) e A (a sinistra), dove si palesano le differenze tra i due.

L'intervento previsto su queste superfici è illustrato nelle schede di restauro 1a, 1b e 1c per quanto concerne gli elementi in laterizio (mensole in cotto, muratura faccia a vista, muratura sagramata), 2 per gli elementi metallici, 7 per il materiale lapideo e 3b per cornici e modanature.

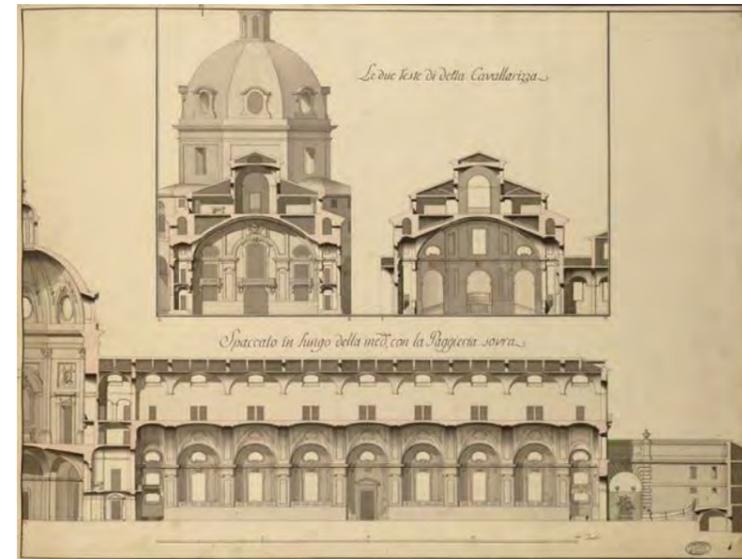
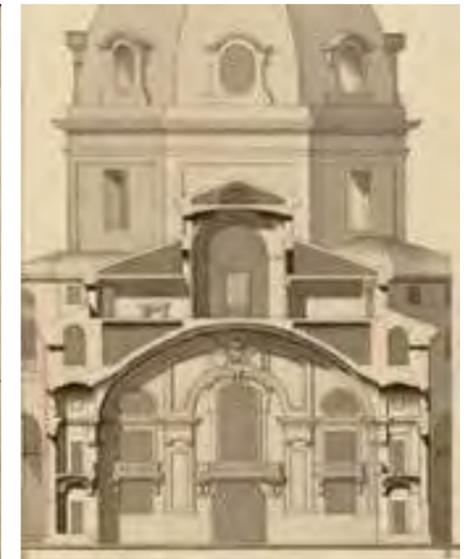
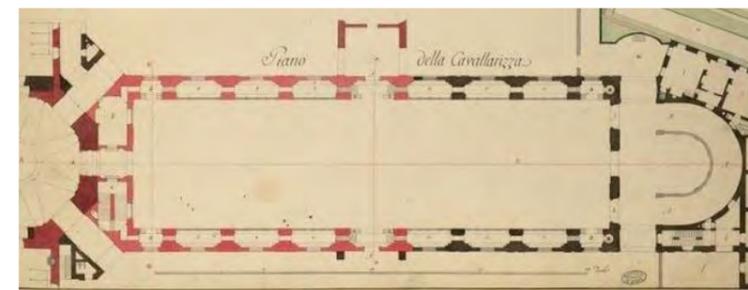
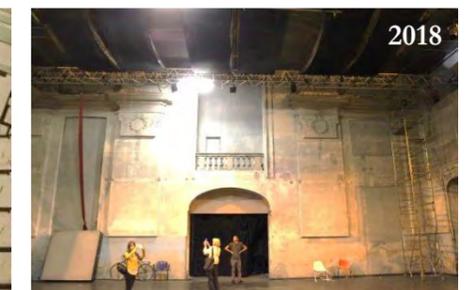
Foto del 1952 a sinistra e del 1980 circa a destra

Il corpo H, la vera e propria Cavalierizza Reale (o Cavalierizza alfieriana) fu realizzata a metà Settecento sul sedime del braccio orientale della Crociera castellamontiana, demolito a tal fine. Il progetto originario di Alfieri fu ridotto in corso d'opera, eliminando il piano superiore, inizialmente previsto come alloggio dei paggi, al pari dell'emiciclo esterno, che avrebbe invaso lo spazio del maneggio Chiabrese comportandone l'abbattimento, e limitando lo sviluppo delle campate alle cinque

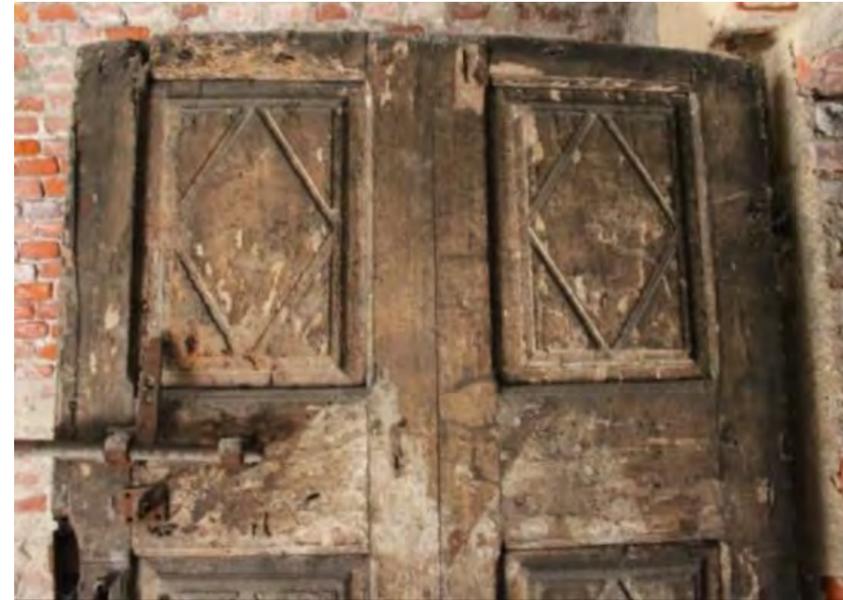
Il corpo R è costituito dalla Regia Zecca, la cui attività fu avviata nel 1679. Si tratta di un complesso stratificato, risultato dalla sommatoria di corpi di fabbrica differenti. Tra il XVIII e il XIX secolo ha conosciuto diversi interventi di riforma, tra i quali l'allineamento del fronte su via Verdi, che ha così acquisito un aspetto unitario ma molto essenziale, appena mosso dal semplice portale d'accesso. Negli anni Novanta del secolo scorso, ulteriori lavori hanno adattato i locali all'attuale uso di Commissariato di Pubblica Sicurezza, destinazione a causa della quale sono stati scarsamente indagati, soprattutto nella loro consistenza materica. Per tanto, si considera la necessità di eseguire la consueta campagna d'indagini stratigrafiche degli intonaci descritte nella scheda di restauro 10. Il sopralluogo effettuato ha evidenziato la presenza di numerosi elementi d'interesse storico artistico che possono essere mantenuti e conservati come indicato nelle schede: 2 per le opere metalliche, 3b per cornici e modanature in stucco e 5a per porte interne e portone. Nel riquadro sotto, la foto di una porta antica riusata nell'interrato della Zecca.

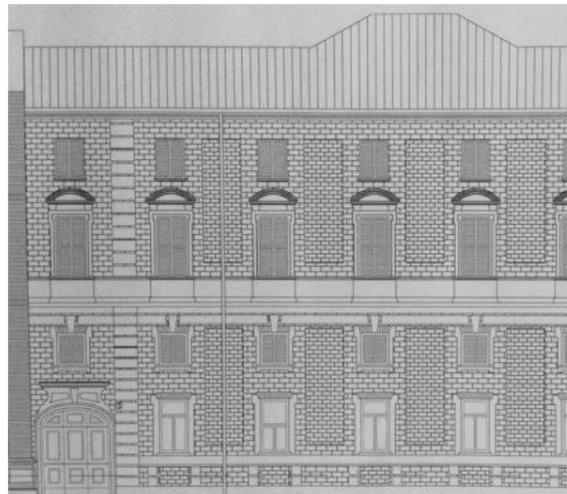
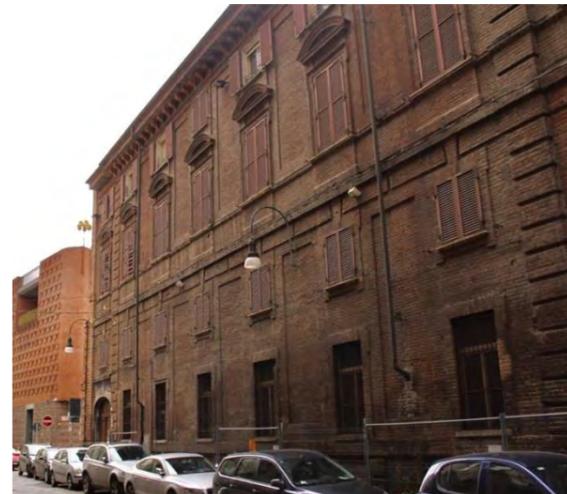
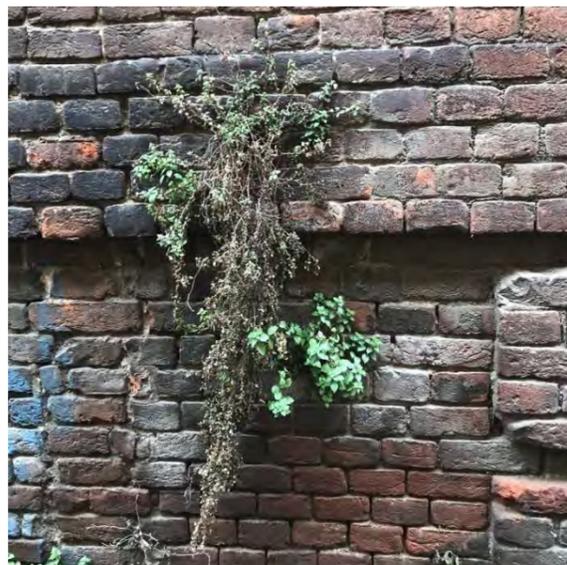
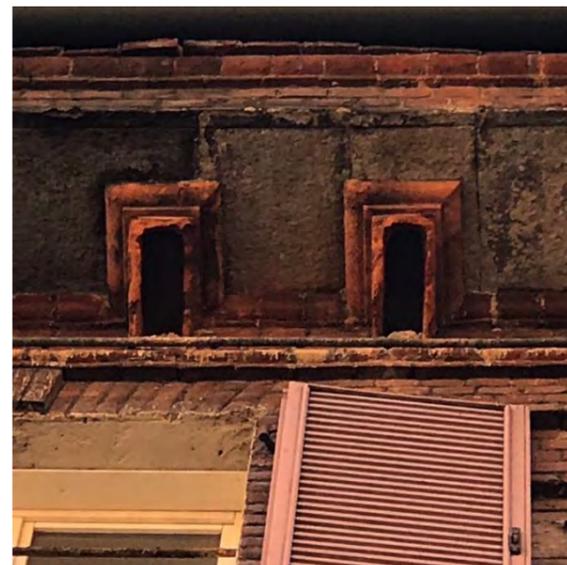
SCHEDA N. 1a

MURATURA FACCIA A VISTA

MENSOLE DEL CORNICIONE IN COTTO

Facciata Sud, su via Verdi – UMI 2 Corpo A, torretta corte 2

Tessitura muraria a corsi regolari, quattro piani fuori terra con marcato cornicione al livello del piano nobile e timpani curvi a coronamento delle finestre. Ripartizione a lesene verticali suddivise a conci e quadrature a sfondato tra le aperture, cornicione con mensole in cotto.

La tessitura della muratura di facciata, che si differenzia chiaramente da quella riferibile al XVIII secolo (sul medesimo fronte verso Est), registra corsi di mattoni regolari, elementi di colore uniforme e buona cottura. Giunti di malta di calce presumibilmente idraulica, di colore chiaro, sottili, non molto curati nella stesura.

- Intervento proposto**
- Documentazione fotografica (prima-durante-dopo);
  - Verifica del sistema di deflusso dell'acqua piovana e rimozione delle cause del degrado provocato da percolamenti sulla facciata;

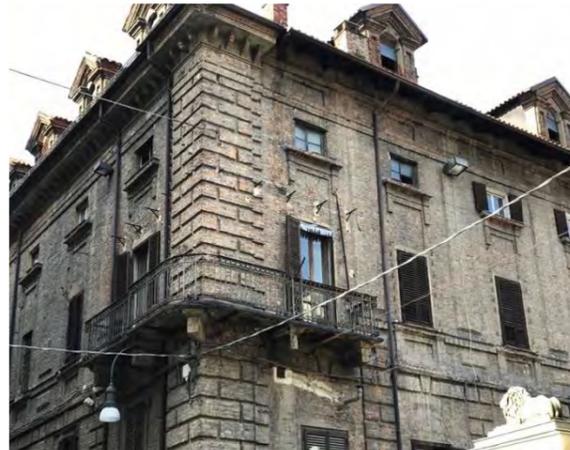
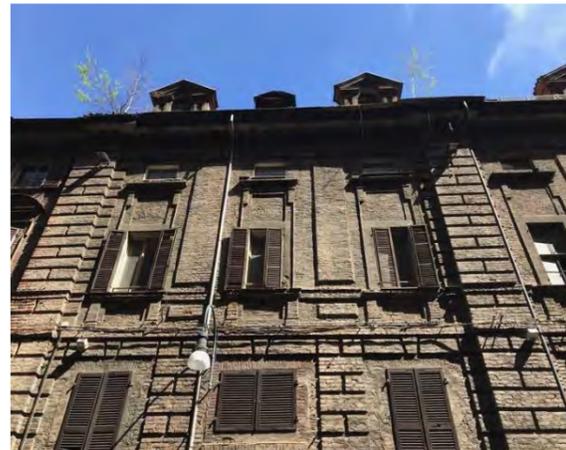
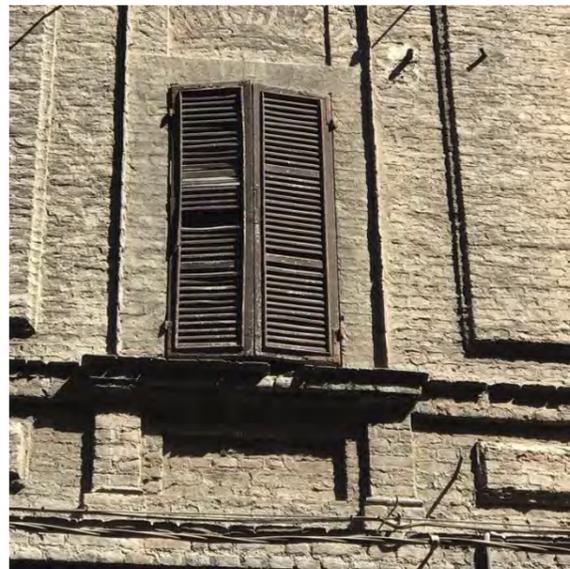
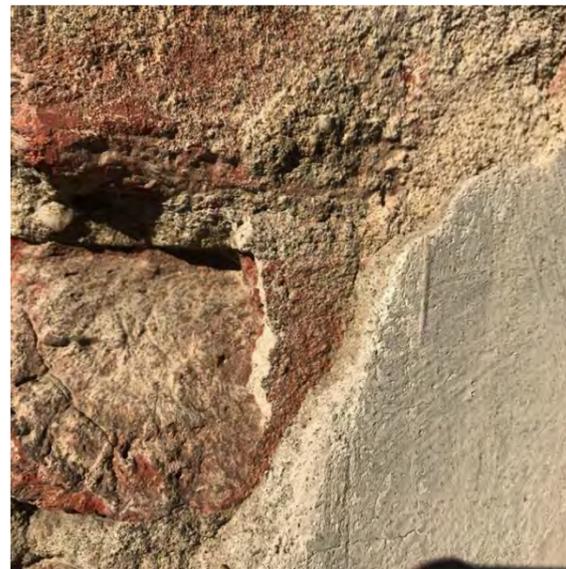
## SCHEDA N. 1 b

## Tipologia laterizio MURATURA SAGRAMATA

<b>Localizzazione</b>	Facciate su via Verdi corpi M e L, facciate su corte 4 dei corpi V e L, tutte le facciate del corpo I
<b>Profilo storico</b>	<p>La cortina edilizia orientale su via Verdi comprende i fronti relativi dei corpi M, L e I, progettati da Castellamonte, ma con vicende asincrone.</p> <p>Il <b>corpo M</b> (denominato <b>Scuderia Sud, galleria tra via Verdi e Rotonda, braccio Sud della Rotonda</b>) costituisce, come tutta la Crociera, il nucleo fondamentale del progetto castellamontiano, ma è probabile che la sistemazione del fronte su strada abbia trovato compimento nella fase juvarriana (1733) e negli anni successivi, sotto la guida di Benedetto Alfieri.</p> <p>Anche il <b>corpo L (manica su via Verdi)</b> appartiene integralmente all'impianto castellamontiano; benché ristrutturato e ammodernato più volte nel tempo, interni ed esterni conservano testimonianze diffuse dell'impianto originario. Relativamente all'esterno, oltre alle murature, di quest'ultima fase restano parte degli infissi e i pregevoli abbaini di disegno barocco.</p> <p>Conclude la cortina edilizia orientale del fronte su via Verdi il lato corto del <b>corpo I (detto delle guardie, manica trasversale, manica laterale)</b>, edificio che i caratteri formali delle facciate ascrivono alla prima fase castellamontiana, con posteriori interventi di sistemazione esterna d'epoca settecentesca, concentrati nella porzione d'angolo Sud-Est, dove viene apposta una balconata sostenuta da modiglioni in pietra, protetta da eleganti parapetti in ferro. La croce sabauda, intagliata sulle teste dei modiglioni, ne dimostra l'affinità stilistica ai modelli esistenti sul fronte principale delle Segreterie di Stato, prospicienti piazza Castello.</p>

<b>Descrizione</b>	L'intera superficie di facciata è da considerare apparato decorativo da recuperare - previa autorizzazione e valutazione da parte della competente Soprintendenza - trattandosi di muratura in laterizio con leggera sagramatura d'intonaco, pregevole per tecnica e valore storico, avendo subito pochissime manomissioni.
<b>Tecnica e Materiale</b>	<p>La tessitura muraria presenta interessanti caratteristiche esecutive. la presenza di sagramatura lascia presumere una volontaria attenzione decorativa e certamente l'esecuzione di superfici con finitura definitiva (data la particolare lisciatura che sembrerebbe escludere e sostituirsi a successive intonacature superficiali).</p> <p>La costruzione di alcuni elementi di rilievo (vedasi immagine di dettaglio della finestra) presuppone il taglio manuale dei laterizi per eseguire il sottolivello partendo da un piano e non in costruzione. Il ruolo del sottile strato di intonaco che copre parzialmente la muratura è quindi quello di riordino e miglioramento estetico della facciata in muratura a vista.</p> <p>Analisi proposte: esecuzione di sezioni sottili con osservazione a luce radente e a luce riflessa al microscopio ottico polarizzatore per determinare la stratigrafia e mettere in evidenza la presenza eventuale di strati di finitura pigmentati di rosso.</p>

- Verifica del sistema di deflusso dell'acqua piovana e rimozione delle cause del degrado provocato da percolamenti sulla facciata
- Pulitura attenta delle superfici al fine di recuperare il sistema laterizio-giunti di malta-sagramatura ad intonaco

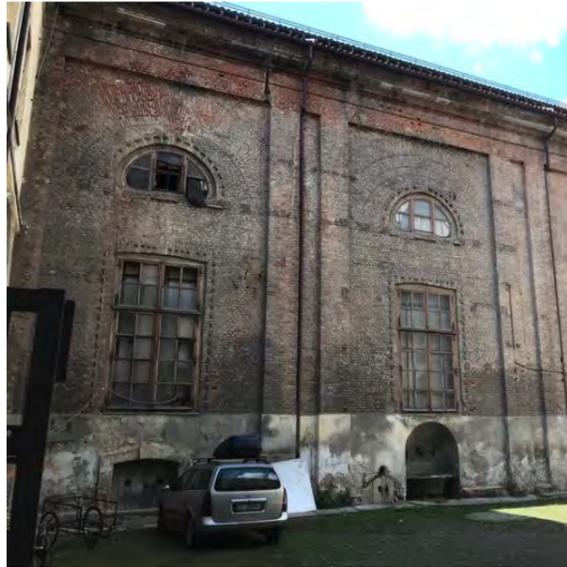
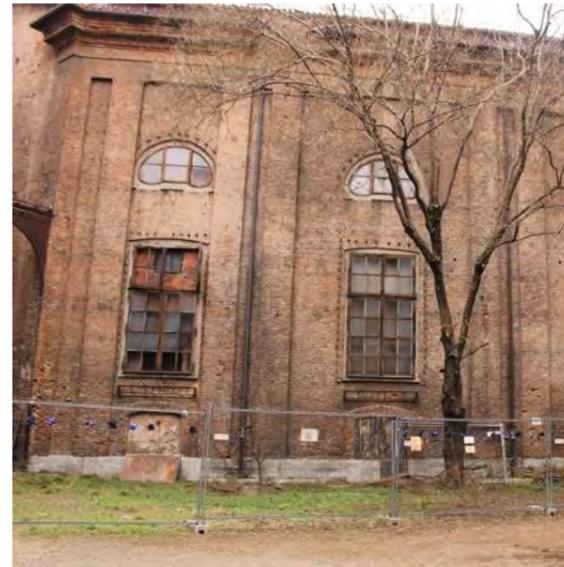
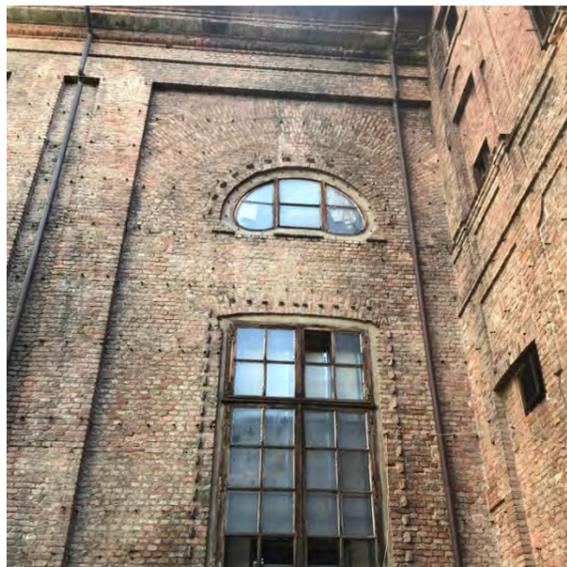
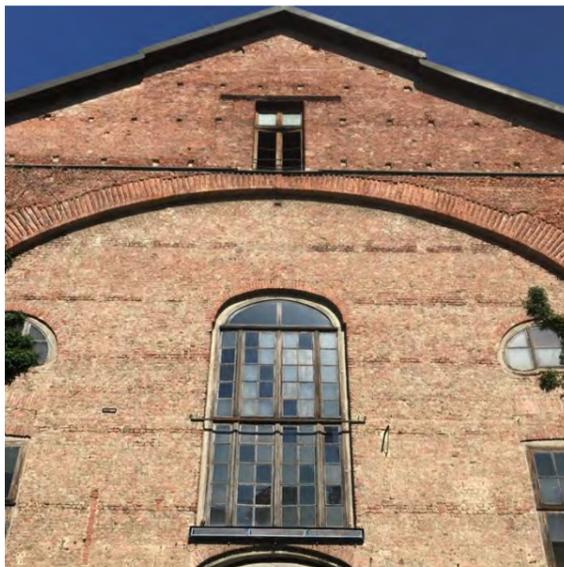
SCHEDA N. 1 c

Tipologia laterizio MURATURA FACCIA A VISTA

- Localizzazione** Corpo A fronte Via Verdi, Cavallerizza alfieriana (tutta), facciate verso la corte 4 dei corpi V, L e I, corpi P e Q, facciate verso la corte 2 dei corpi D (parziale 2/5), M (tutto), fronti Sud dei corpi S e T

- Profilo storico** Il corpo H, la vera e propria **Cavallerizza Reale** (o **Cavallerizza alfieriana**) fu realizzata a metà Settecento sul sito del braccio orientale della Crociera castellamontiana, demolito a tal fine. Il progetto originario di Alfieri fu ridotto in corso d'opera, eliminando il piano superiore, inizialmente previsto come alloggio dei paggi, al pari dell'emiciclo esterno, che avrebbe invaso lo spazio del maneggio Chiabrese comportandone l'abbattimento, e limitando lo sviluppo delle campate alle cinque esistenti sulle nove programmate. L'edificio è rimasto quindi incompiuto, lasciando la testata Sud chiusa con un tamponamento provvisorio divenuto invece definitivo e giunto come tale sino ai giorni nostri. I fronti esterni non sembrano aver subito modificazioni sostanziali dopo la loro realizzazione; si registra invece un intervento sulle coperture da parte della Soprintendenza ai Beni Architettonici nel 1996 diretto dall'arch. Maria Carla Visconti; recenti sopralluoghi hanno evidenziato la necessità di una nuova revisione dei tetti.

- Verifica del sistema di deflusso dell'acqua piovana e rimozione delle cause del degrado provocato da percolamenti sulla facciata
  - Pulitura attenta delle superfici al fine di recuperare il sistema laterizio-giunti di malta

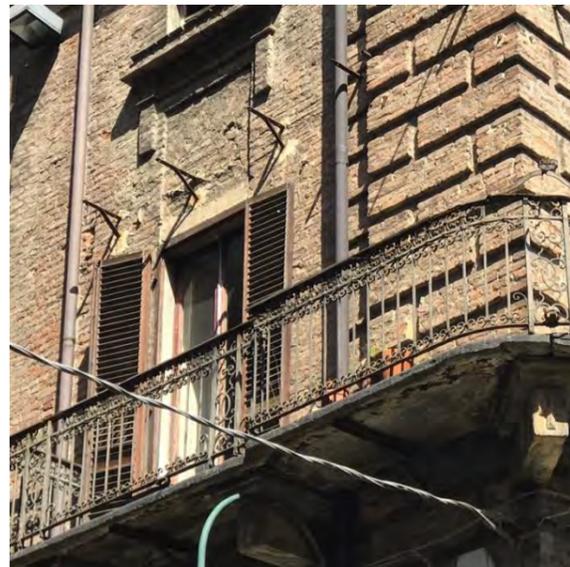
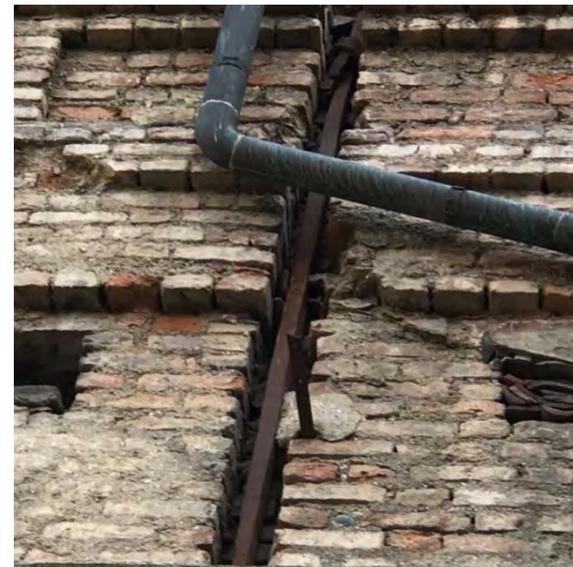
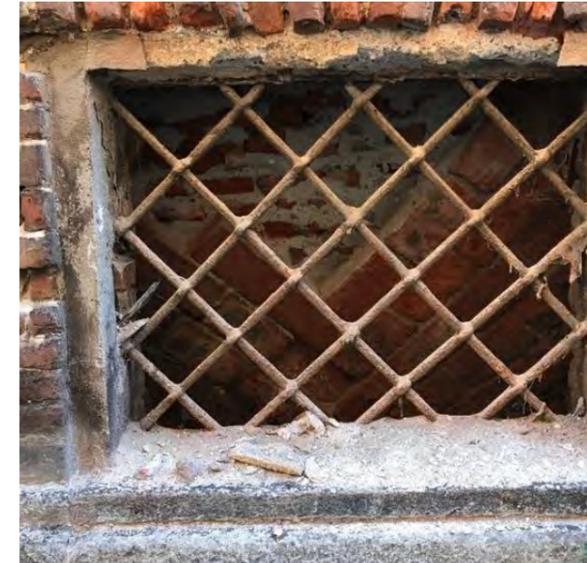
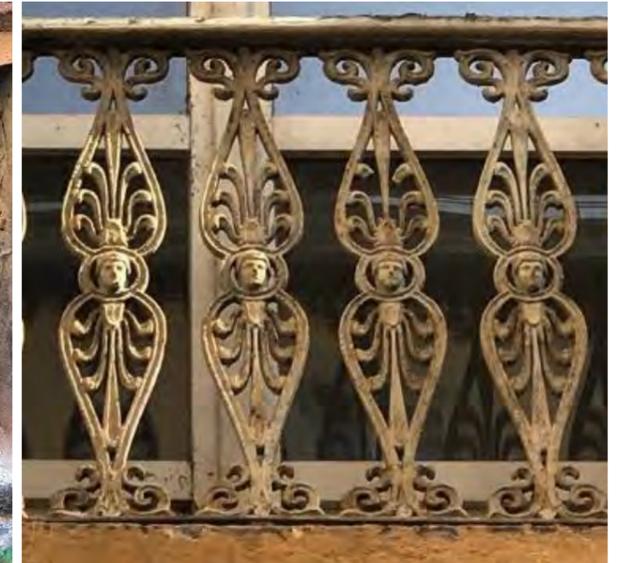
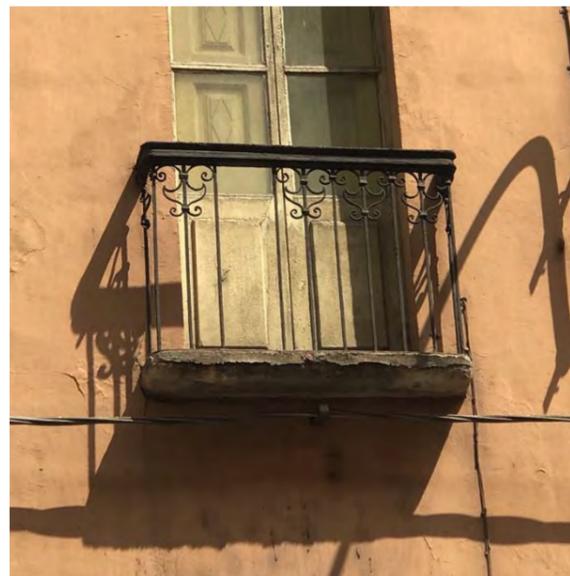
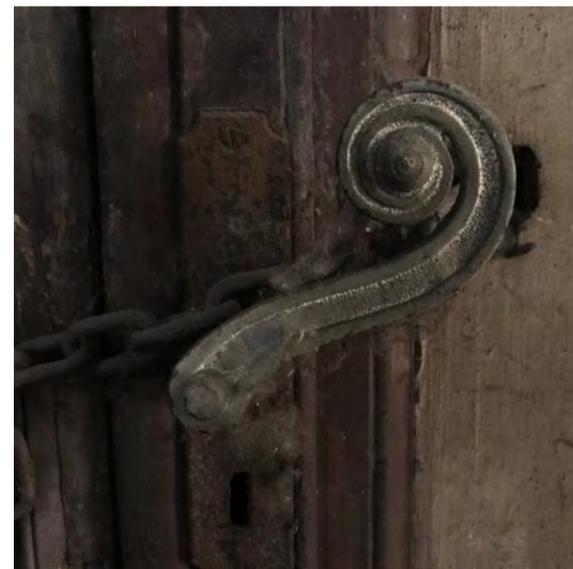
SCHEDA N. 2

Tipologia opere metalliche CANCELLI, GRATE, RINGHIERE IN FERRO E IN GHISA, CATENE ED ELEMENTI DI RINFORZO STRUTTURALE MANIGLIE

- Localizzazione** Ferramenta degli infissi ed elementi metallici d'interesse storico e documentale sono presenti pressoché in ognuno dei corpi che compongono il complesso della Cavallerizza. Le immagini allegate alle presenti schede si riferiscono in particolare ai corpi A – F – I – L – N – R – G/S

- Descrizione** Si tratta di manufatti diversi per epoca e funzione. In fase di progettazione esecutiva saranno censiti e catalogati puntualmente.
- Tecnica e Materiale** Elementi di ferro, di ghisa e in lega metallica

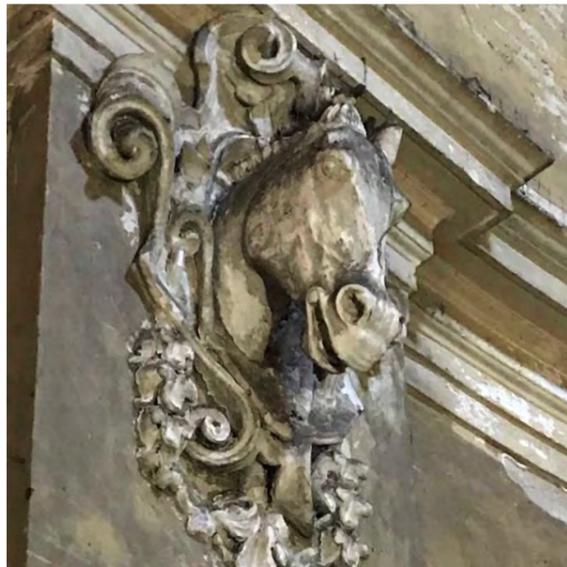
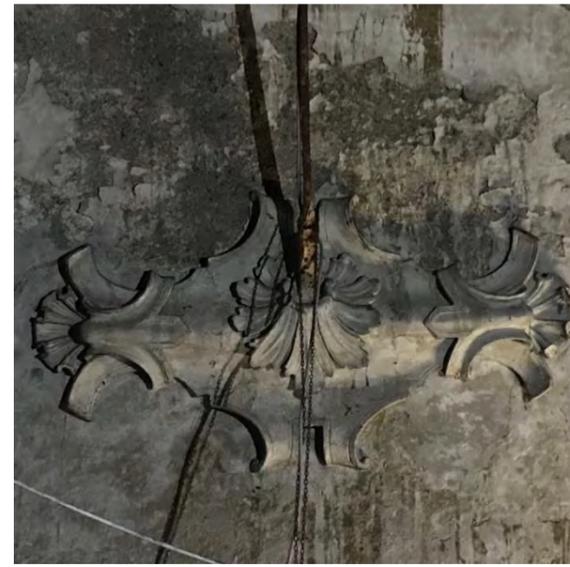
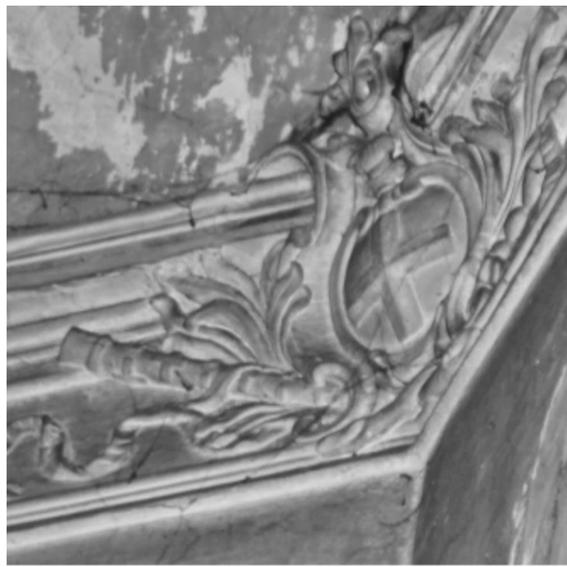
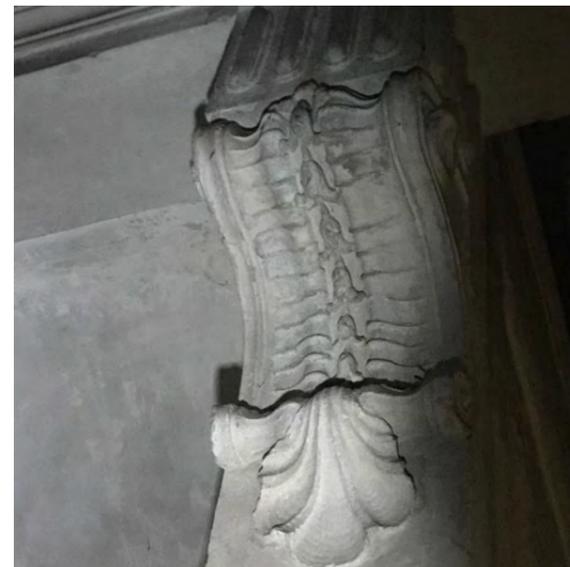
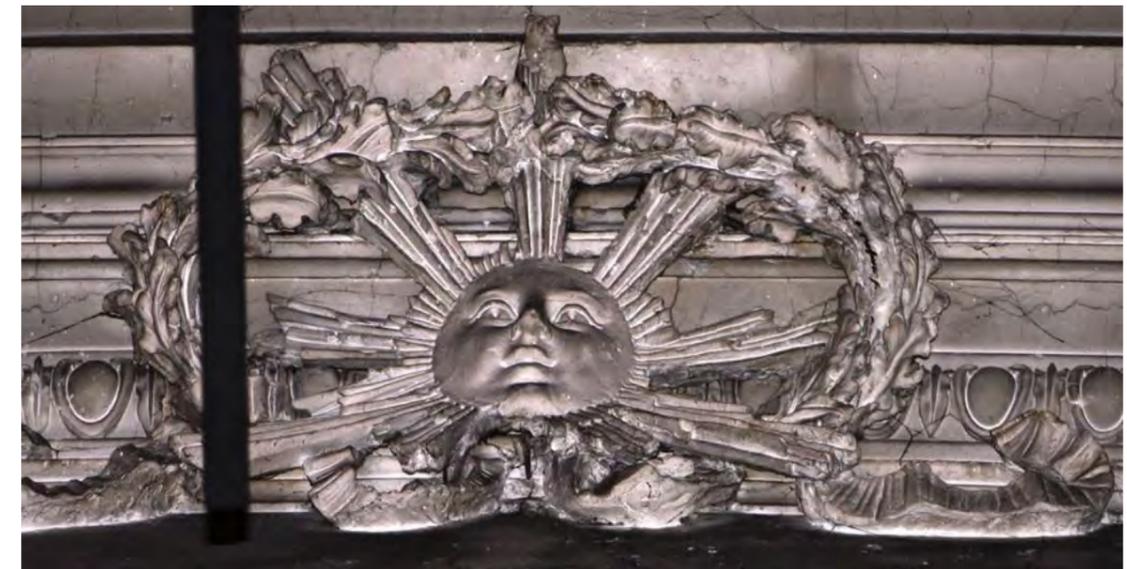
Tipologia APPARATI DECORATIVI IN STUCCO

Materiale lapideo  
artificiale

Localizzazione Corpi N (Rotonda – UMI 3), M (UMI 2) G (UMI 5), e H (UMI 6)

**Profilo storico** Gli stucchi illustrati con le immagini allegate sono riferibili alla Rotonda (corpo N) e ai bracci Sud (corpo M) e Est (cavallerizza alfieriana) che da essa si dipartono. Il corpo H (Rotonda) è il fulcro centrale del progetto castellamontiano, ma ancora nel 1730 risultano realizzati solo i maschi murari che delimitano una corte a cielo aperto, cardine di collegamento tra i bracci della crociera e tra i cortili attigui. Il progetto Mosca del 1830 per la realizzazione dei corpi G (manica Mosca) e O (braccio Nord) prevede il completamento della Rotonda, evidentemente portata a termine prima del 1866, quando viene registrata nella sua completezza dal catasto Rabbini. Nel 1982 vengono segnalati lavori di tinteggiatura e rimaneggiamento della copertura. Gli stucchi della Rotonda meritano certamente approfondimento dei materiali costitutivi e delle tecniche artistiche sia per l'impostazione delle metodologie d'intervento di restauro sia per una più sicura datazione. Il corpo M (denominato Scuderia Sud, galleria tra via Verdi e Rotonda, braccio Sud della Rotonda) costituisce, come l'intera Crociera, il nucleo fondamentale del progetto castellamontiano. Nel 1730 risulta completo in tutte le sue parti ma è probabile che la sistemazione del fronte su strada abbia trovato compimento negli anni successivi, sotto la guida di Benedetto Alfieri. A questa stessa fase (1738) è ascrivibile l'addossamento del corpo V nella corte delle guardie (UMI 7). La documentazione consultata non riporta informazioni in merito all'epoca di realizzazione degli stucchi. Ulteriori confronti materici e stilistici potranno contribuire a una

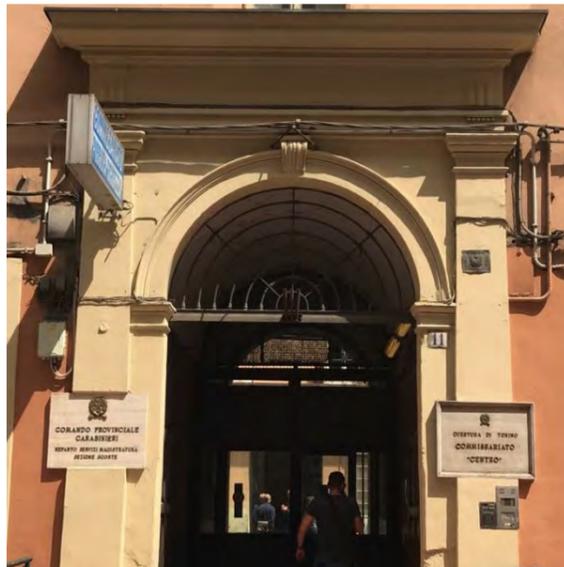
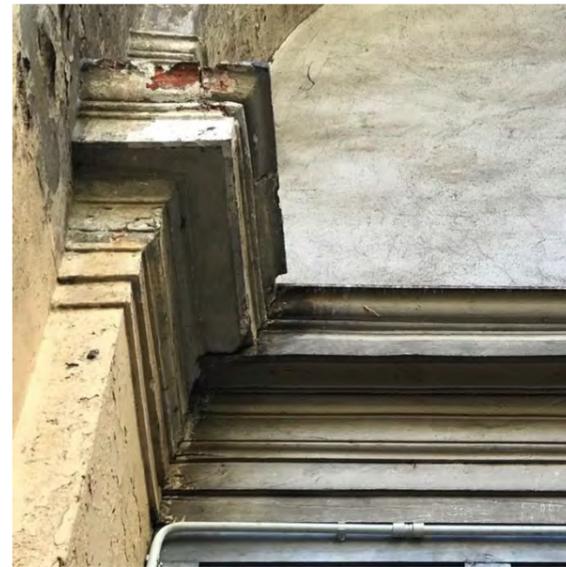
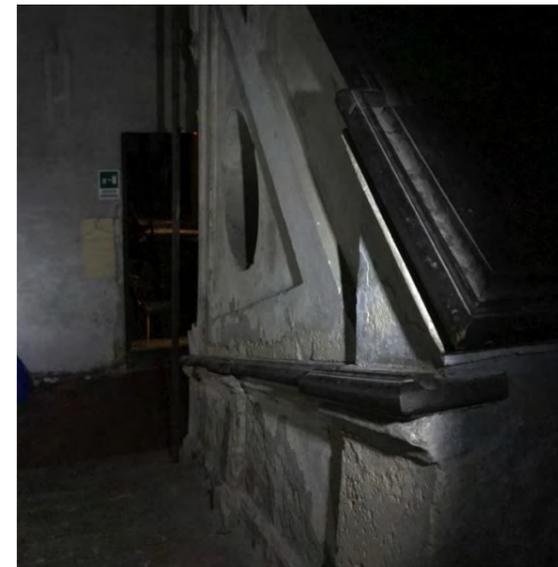
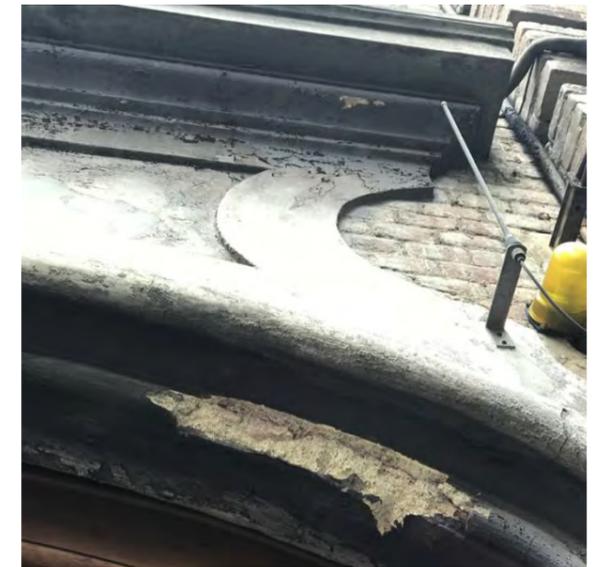
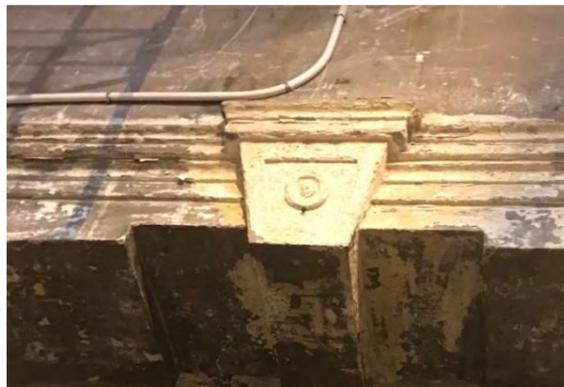
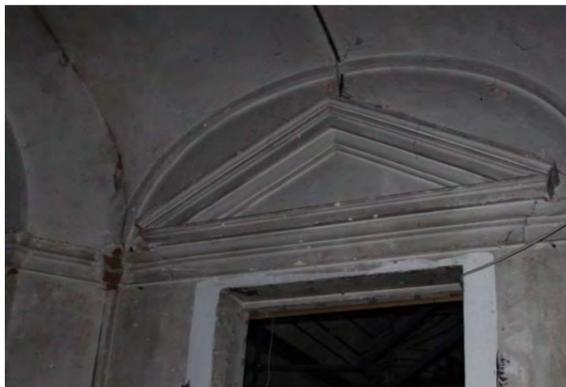
Materiale lapideo artificiale CORNICI E MODANATURE

Cornici e modanature in stucco sono presenti in numerosi corpi di fabbrica. Tra le più significative segnaliamo quelle relative ai portali su Via Verdi dei corpi R (Zecca – UMI 9) e A (manica su via Verdi, UMI 2) e quelle nei corpi N (Rotonda – UMI 3) e H (Cavallerizza alfieriana UMI 6).

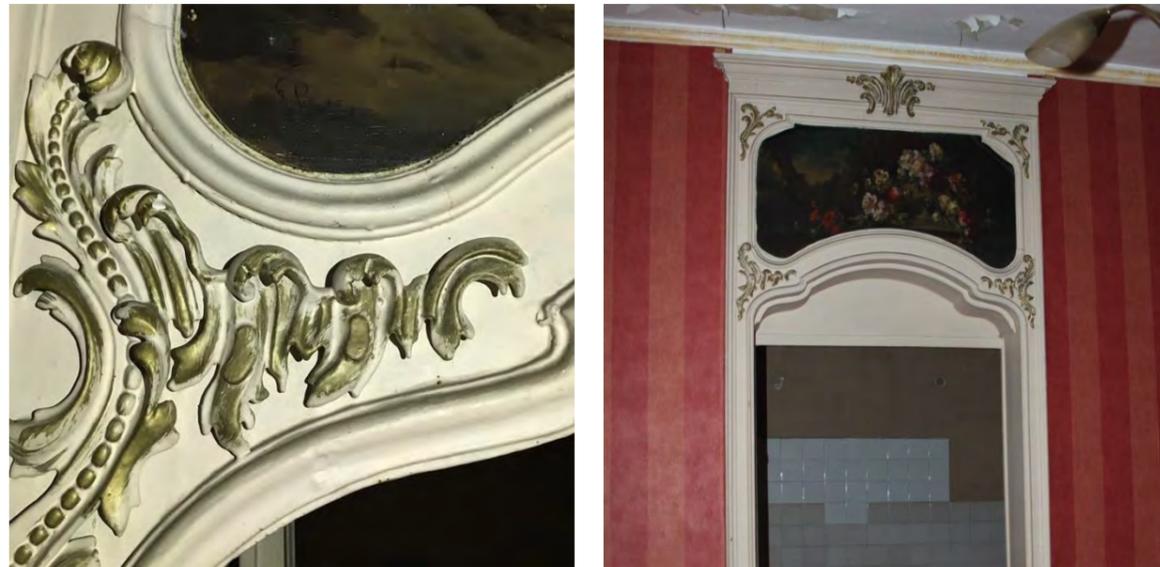
**SCHEDA N.** 4

**Tipologia** APPARATI DECORATIVI INTERNI  
**lapideo** CORNICI E MODANATURE CHIAMBRANE INTERNE

<b>Localizzazione</b>	Corpi L, manica prospettante via Verdi (UMI 7), stanze sulla via.
<b>Profilo storico</b>	Il corpo L (manica su via Verdi) appartiene all'impianto castellamontiano. Ristrutturato e ammodernato più volte nel tempo, interni ed esterni conservano testimonianze dell'impianto originario accanto ad apparati decorativi riferibili a periodi successivi. Alcune sale del primo piano presentano chianbrane lignee e tele sovrapporta dipinte che, in considerazione anche di quanto osservato in ambienti attigui, possono considerarsi parte delle modifiche Ottocentesche.
<b>Descrizione</b>	Si tratta di arredo di ambienti interni consistente in chianbrane di porte anche non in opera.
<b>Tecnica e Materiale</b>	Cornici di legno con preparazione in gesso e finitura colorata presente al di sotto della ridipintura.
<b>Stato di conservazione</b>	Le chianbrane sono pesantemente ridipinte con tinte di natura organica e porporina ad imitazione delle dorature.

<b>Intervento proposto</b>	Si consiglia il recupero della superficie originale. <ul style="list-style-type: none"> <li>- Documentazione fotografica (prima – durante – dopo);</li> <li>- Dove tinteggiati, messa in luce tramite descialbo meccanico delle superfici, eventualmente con l'ausilio di impacchi ammorbidenti;</li> <li>- Revisione e/o rifacimento di vecchie stuccature;</li> <li>- Stuccatura delle lacune con impasti idonei;</li> <li>- Presentazione estetica che contempli il recupero delle superfici;</li> <li>- Stesura di cera protettiva.</li> </ul>

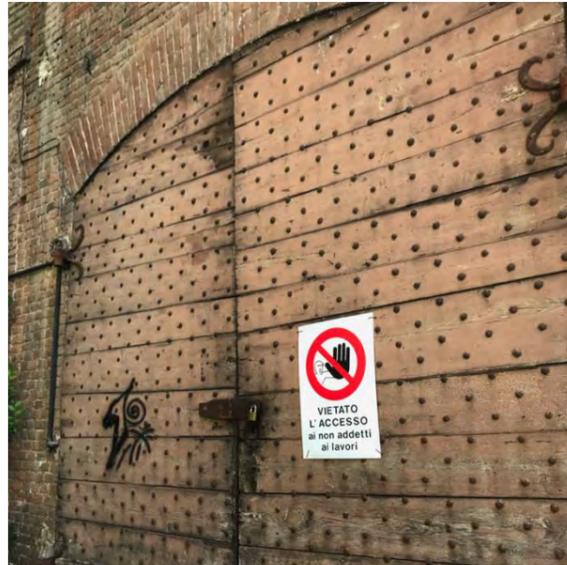
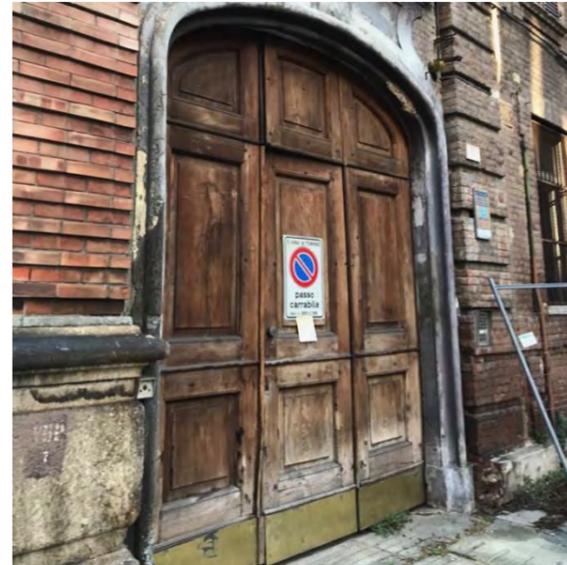
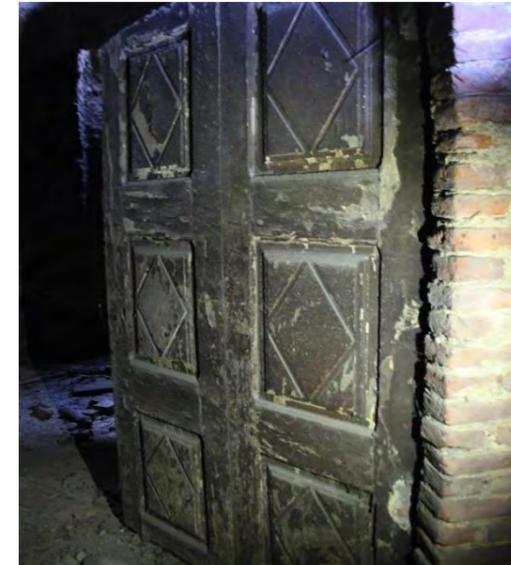
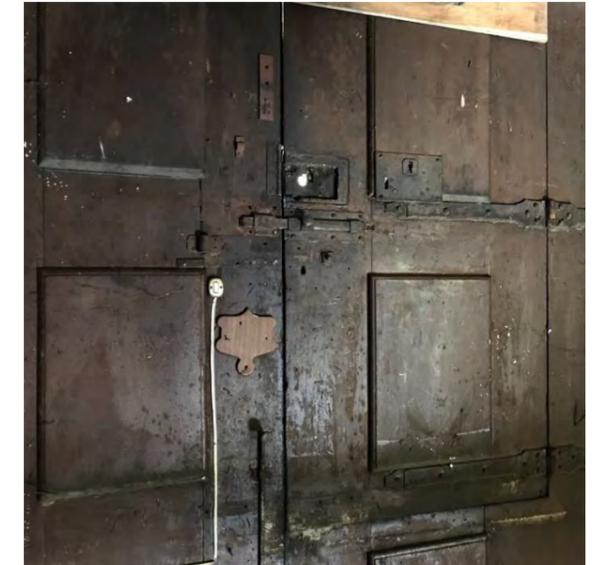
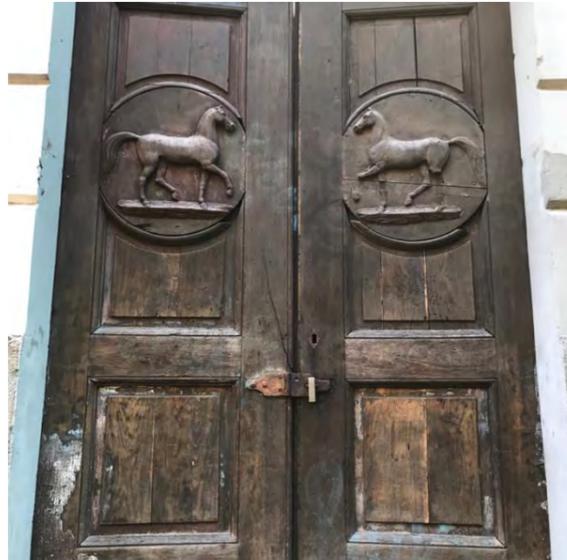
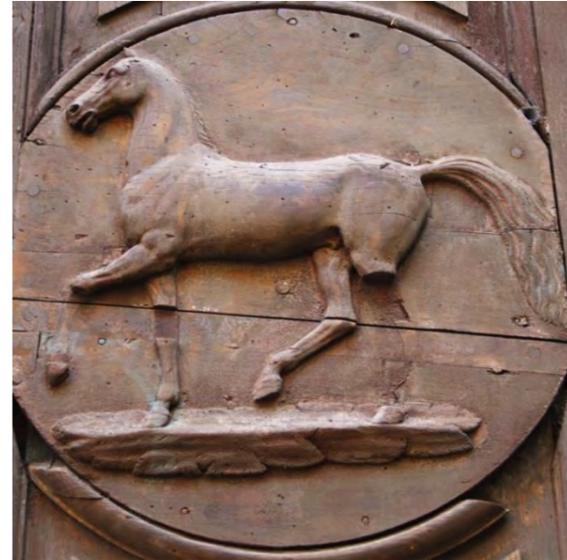
**Tipologia** PORTE E PORTONI

**Materiali lignei**

- Localizzazione** Portone su testata est Corpo G  
Portoni su Via Verdi Corpi A, L, R  
Porte Rotonda Corpo N  
Portoni Corpo S  
Porte collocate in cantina Corpo R  
Mancorrenti Corpo H  
Portone su Via Rossini S/T

- Descrizione** Gli apparati lignei risalenti alla fase originaria sono di qualità e ricchezza decorativa. Nel caso della porta al piano terreno lato est del corpo G siamo in presenza di elementi scolpiti che raffigurano due cavalli contrapposti al centro delle due ante  
Fatta esclusione per il portone al n. 5 di via Verdi, gli altri elementi presentano ridipinture e scritte vandaliche

- Tecnica e Materiale** Legno scolpito, legno dorato a vista o con finitura di colore previa preparazione.

**Stato di conservazione** Depositi, ridipinture, sollevamenti colore, fenomeni di marcescenza anche imputabili ad attacchi biologici, lacune, trasformazioni con interventi di falegnameria anche importanti.

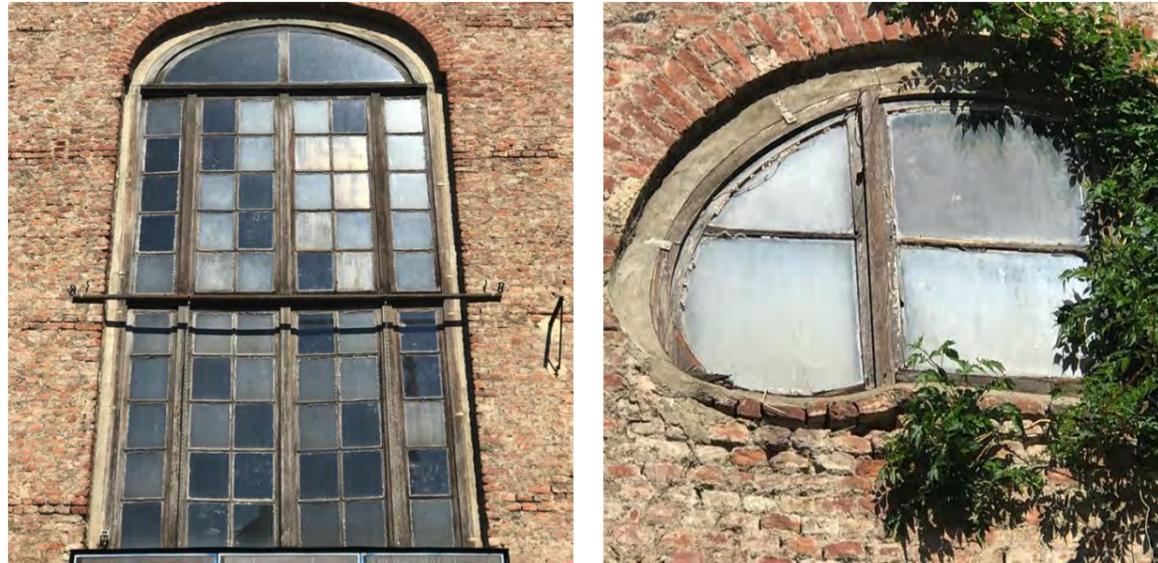
**SCHEDA N.** 5b

**Tipologia** *FINESTRE E SERRAMENTI ANTICHI*

**Localizzazione** Finestroni e finestre a fagiolo Corpo H (UMI 6)

**Descrizione** Le grandi finestre della Cavallerizza Alfieriana, comprese ferramenta e vetri, sono al tempo stesso fragili e preziose. Il loro restauro attento è imprescindibile per la salvaguardia del bene ed è urgente, e deve essere affrontato, come gli altri manufatti, da personale restauratore specializzato.

**Tecnica e Materiale** Legno, metallo e vetro

**Stato di conservazione** Da discreto a precario a seconda del manufatto analizzato.
