PROGETTO UNITARIO DI RIQUALIFICAZIONE  
(Deliberazione della Giunta Comunale del 20/11/2012)

COMPLESSO DELLA CAVALLERIZZA REALE

*Indicazioni per il recupero e il restauro  
e nuclei omogenei di progettazione*

## 05.01 – LINEE GUIDA DEL PROGETTO DI RECUPERO

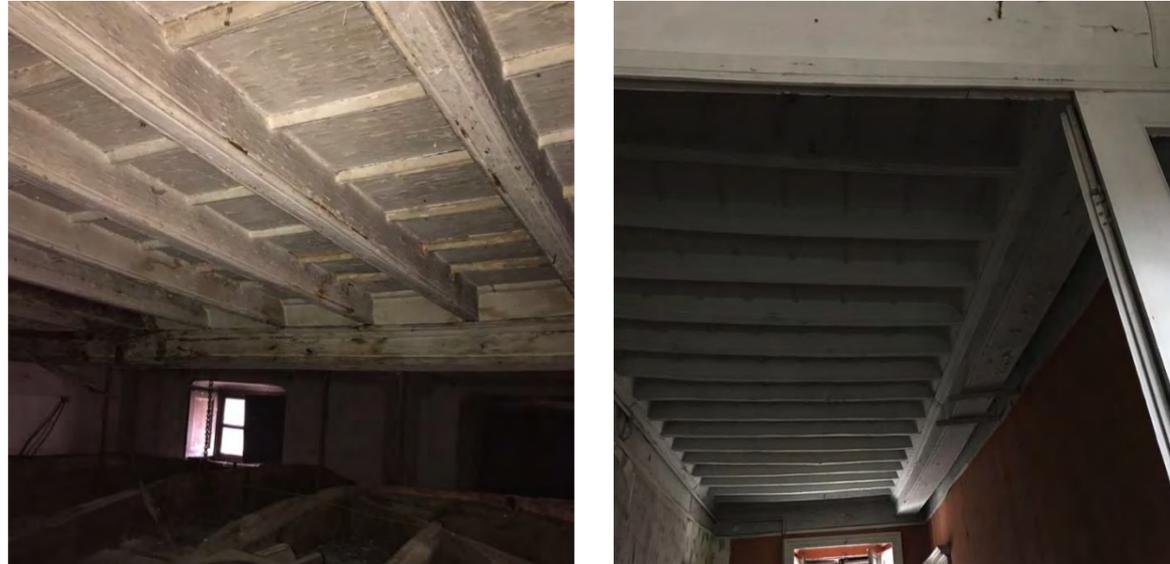
**SCHEDA N.** 5c

**Tipologia** Soffitti lignei

**Materiali lignei** e struttura centinata della volta

**Localizzazione** Corpo L (UMI 7). Primo e secondo piano.

**Descrizione** Entrambe le strutture lignee in oggetto hanno funzione portante. Se la centinatura che imposta e regge la volta di cannicciato dipinto (vedi scheda 8) è presumibilmente oggetto di certa conservazione, gli antichi solai di legno, come quelli che coprono gli ambienti della manica L, sono sovente destinati ad una sorte peggiore, sacrificati per l'adeguamento normativo degli ambienti, di altezza minima e portanza.

**Tecnica e Materiale** Strutture di essenze diverse a seconda della funzione (centine, travi e travetti oppure tavolette e assi)

**Stato di conservazione** Depositi, ridipinture, macchiatura di tannino, sollevamenti, fenomeni di marcescenza anche imputabili ad attacchi biologici, lacune diffuse o perdita di forma.

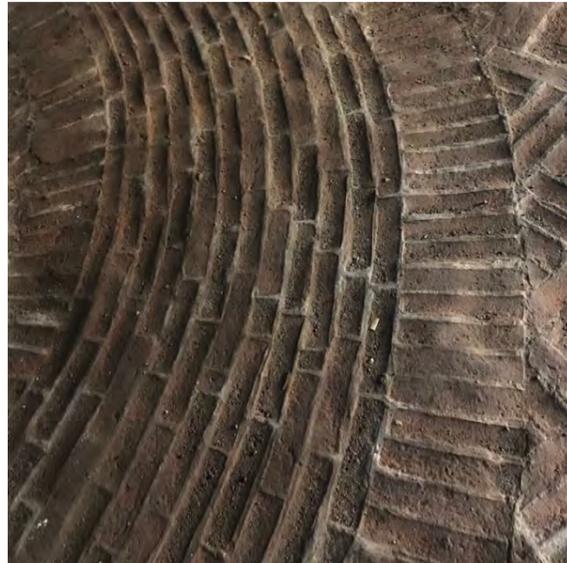
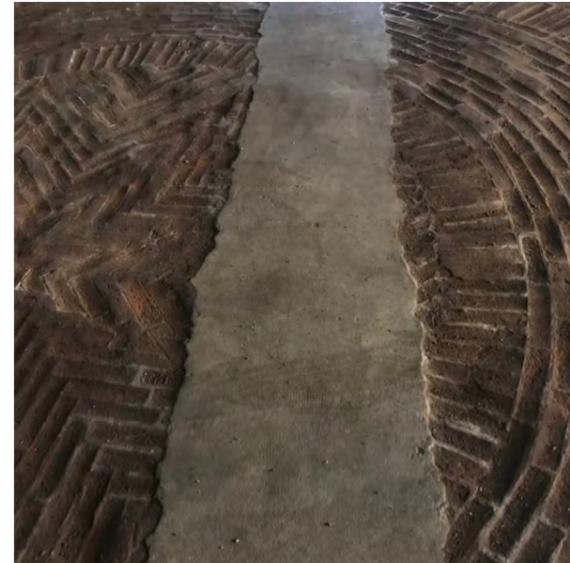
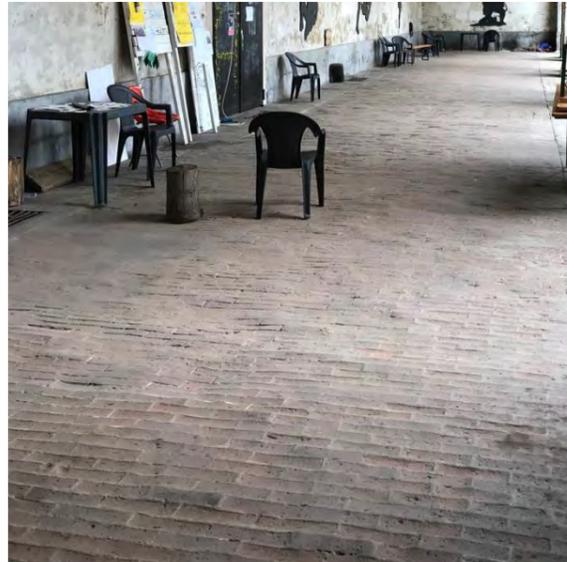
**SCHEDA N. 6**

**Tipologia** PAVIMENTI IN COTTO

<b>Localizzazione</b>	Rotonda, Corpo N (UMI 3), Corpo G
<b>Descrizione</b>	Composizione di laterizio con disegno articolato o semplice L'accentuato consumo superficiale denota l'uso originale dello spazio a Cavallerizza.
<b>Tecnica e Materiale</b>	Laterizi di buona cottura, giunti di malta curati
<b>Stato di conservazione</b>	Marcato consumo superficiale in misura maggiore sulla superficie dei laterizi rispetto a quella dei giunti interstiziali. Nella Rotonda ampia lacuna che interessa la superficie per una fascia di larghezza di cm 50 circa.
<b>Intervento proposto</b>	<ul style="list-style-type: none"> <li>- Demolizione della risarcitura cementizia per tutta la dimensione della fascia priva di pavimentazione originale o rimozione di inserti non idonei per colore e materiale;</li> <li>- Accurata pulitura della superficie con acqua e tensioattivi non ionici, con l'uso di spazzole morbide;</li> <li>- Sigillature e stuccature con materiali idonei;</li> <li>- Consolidamento con silicato d'etile</li> <li>- Rifacimento a cocchiopesto della superficie dove mancante la tessitura in cotto originale;</li> </ul>

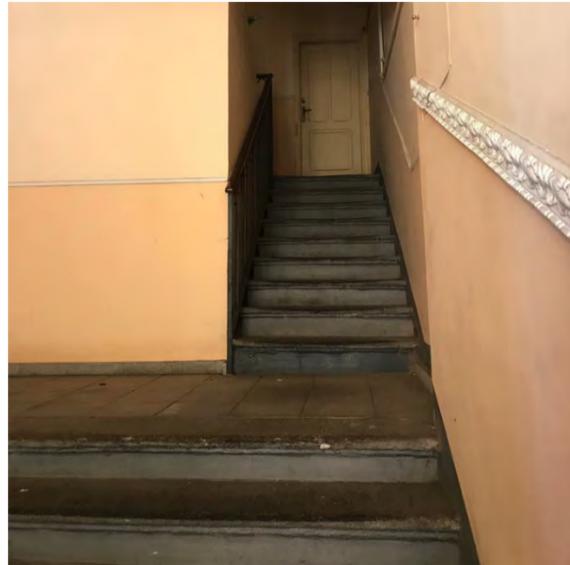
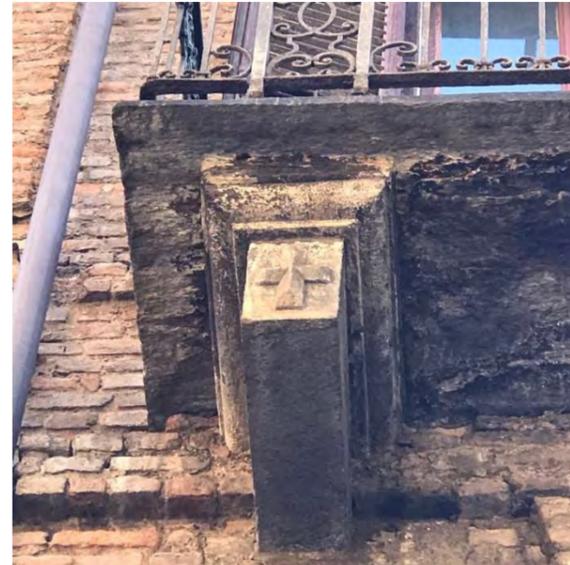
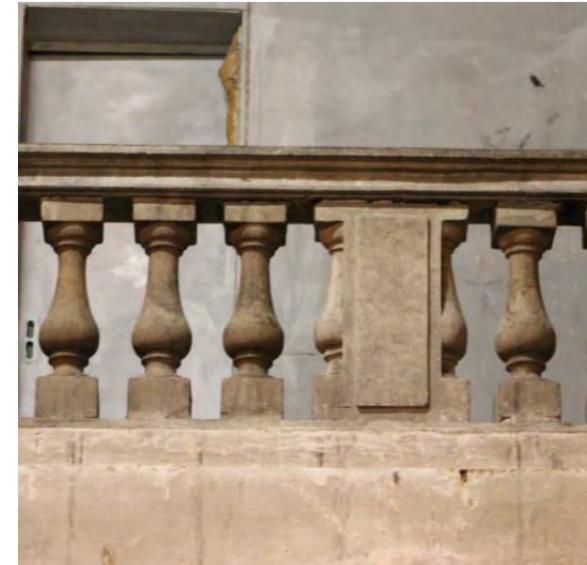
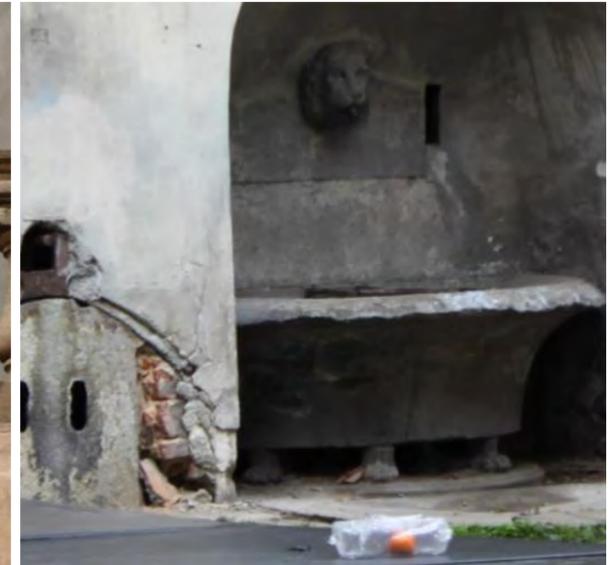
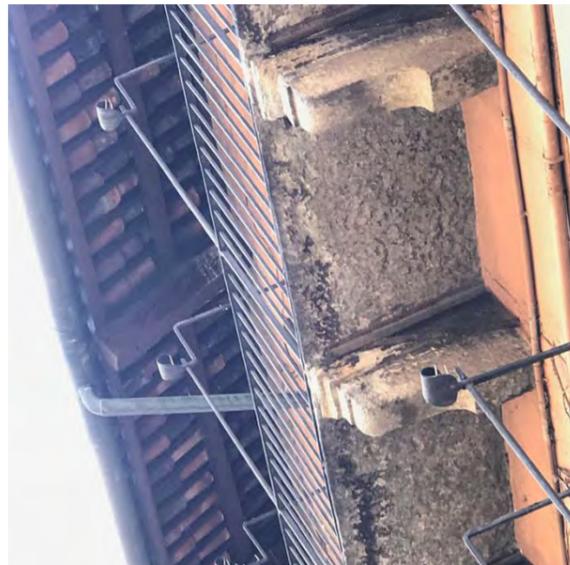
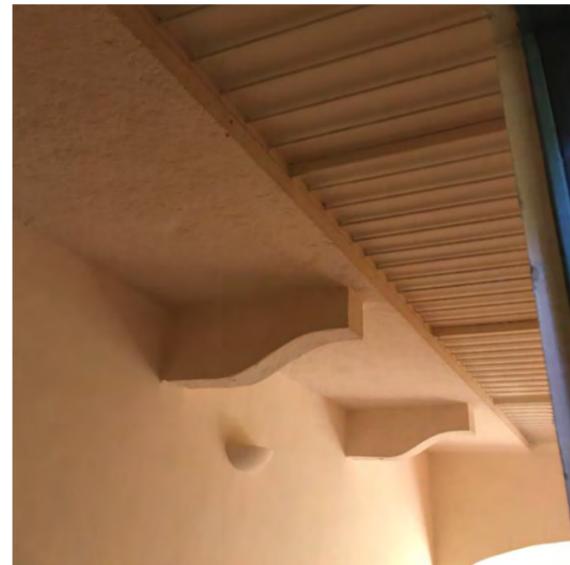
SCHEDA N. 7

Tipologia *MENSOLE IN PIETRA, GRADINI, COLONNE, BALAUSTRE, FONTANE, CAMINI*

<b>Localizzazione</b>	Corpi B1 (esterno, UMI 4) – F e O (interno, UMI 1) – L e I (interno, UMI 7), H (interno, UMI 6), Corte Sud Ovest (UMI 2) e Corte Nord Est attigua all'ala Mosca (UMI 5).
<b>Profilo storico</b>	<p>Il fronte del complesso che affaccia su piazzetta Mollino (<b>Corpi B – B1</b>), costituisce ciò che sopravvive dell'originario impianto castellamontiano della <b>Regia Accademia Militare</b>, progettata nel 1674 e completata entro il 1680. Le strutture risultano pesantemente mutilate a causa delle distruzioni belliche conseguenti ai bombardamenti del 1943 e delle demolizioni avvenute nel periodo 1959-1970, legate in gran parte all'edificazione del nuovo Teatro Regio. Nel 1979 si realizzò una nuova cancellata che delimita la corte Sud Ovest, a ridosso della quale vengono posizionate dieci delle colonne che componevano il portico Seicentesco andato perduto.</p> <p>Il <b>Corpo F</b> (denominato <b>manica longitudinale verso i Giardini Reali</b> o <b>antica sede della Rampa delle Citroniere</b>) viene realizzato su progetto di Martinez (1826) per completare il complesso castellamontiano e allineare il fronte verso i Giardini Reali, occupato da bassi fabbricati e utilizzando in parte fondazioni e tratti di murature Seicentesche. Gli elementi lapidei presenti, se si esclude la possibilità di reimpieghi, sono da considerarsi coevi o posteriori al 1826.</p> <p>Il <b>Corpo O</b> (manica di collegamento tra Rotonda e Giardini Reali), per quanto costituisca il braccio Nord della Crociera castellamontiana, risulta in realtà realizzato da Mosca nel 1833, sul sedime di quello originario. Come per il Corpo O, gli elementi decorativi in materiale lapideo sono da considerarsi Ottocenteschi, se si esclude la possibilità di riutilizzi.</p> <p>Interessante, e senz'altro da recuperare, la vasca, con zampe leonine, per la fontanella inserita nella nicchia ricavata nella muratura della <b>Cavallerizza alfieriana (Corpo H)</b>; l'attuale impossibilità di effettuare osservazioni ravvicinate, rende necessario approfondirne lo studio in fase di progettazione esecutiva. I manufatti lapidei osservati all'interno di questo edificio sono tutti da considerarsi contestuali all'edificazione Settecentesca (v. schede 1c, 3a, 3b e 5b). Per quanto concerne i <b>Corpi L e I</b>, si confrontino le schede 1b, 4, 5c e 8.</p>

<b>Descrizione</b>	Manufatti numerosi e diffusi di varia tipologia: davanzali esterni, zoccolatura, colonne, scalini, camini interni, balaustre, vasche.

<b>Tecnica e Materiale</b>	Marmi e pietre di varia natura e colori differenti, tutti ascrivibili alle fasi comprese tra l'edificazione Seicentesca e l'800, quindi non di fattura industriale.
<b>Stato di conservazione</b>	Presenza di depositi e degrado, presenza di lacune anche di notevole entità.
<b>Intervento proposto</b>	<ul style="list-style-type: none"> <li>- Documentazione fotografica (prima – durante – dopo);</li> <li>- Preliminare rimozione dai depositi</li> <li>- Pulitura con detergenti neutri previa aspirazione dello strato non coerente;</li> <li>- Sverniciature nel caso di presenza di strato coerente di vernice</li> <li>- Stuccatura dove possibile con impasto a base di calce, additivata a resina Acrilstucco e polvere di marmo o in alternativa con resina epossidica bicomponente;</li> <li>- Realizzazione di inserti per la risarcitura delle grandi lacune;</li> <li>- Ceratura finale.</li> </ul>

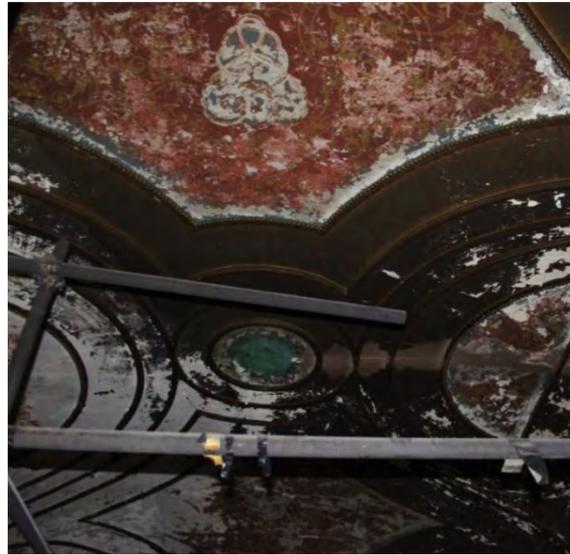
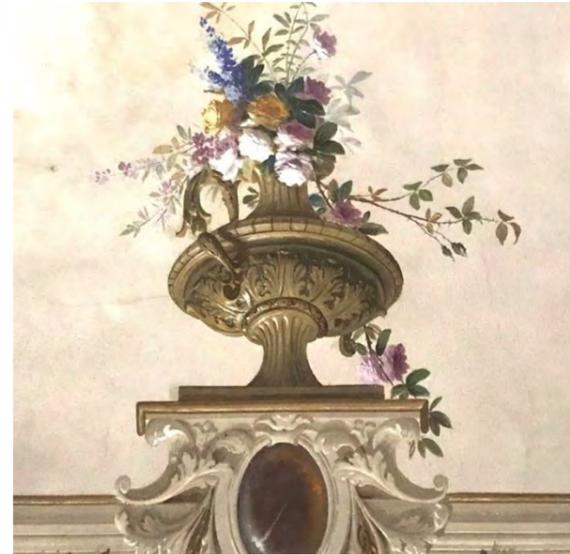
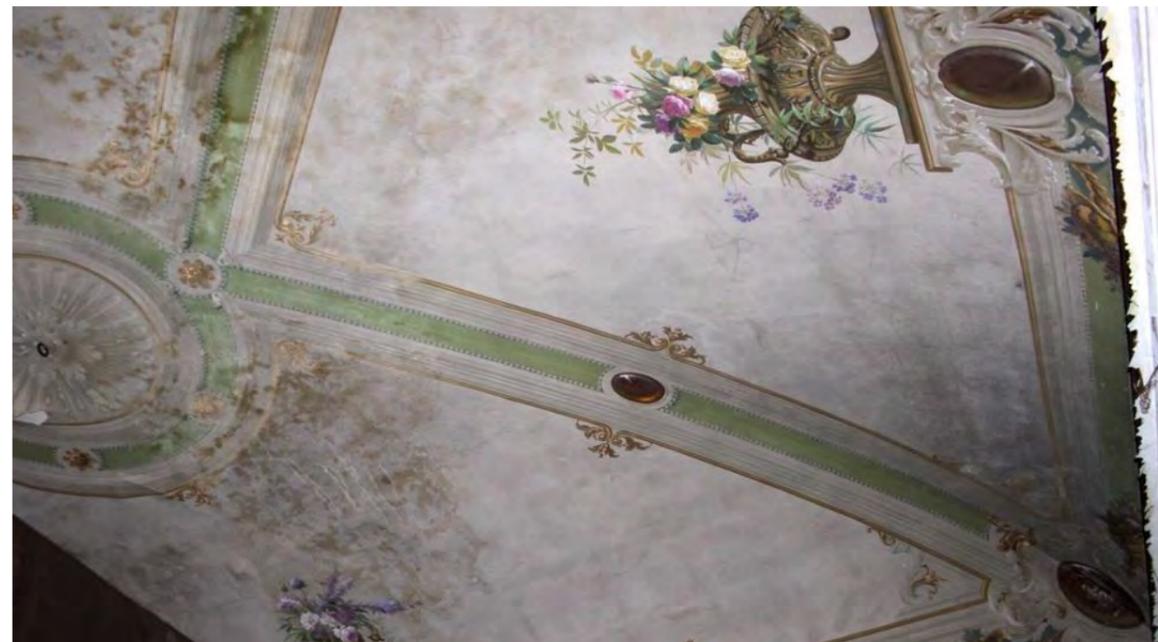
**SCHEDA N. 8**

**Tipologia** APPARATI DECORATIVI

- Localizzazione** Piano nobile, sala angolare tra il corpo I ed L (UMI 7).  
La costruzione di questa volta, con struttura lignea ed intradosso in canniccio intonacato, ha comportato l'eliminazione del solaio ligneo originale e la costruzione della struttura voltata all'interno dell'ambiente ammezzato soprastante, oggi inutilizzabile ma documento storico prezioso.  
Corpo H (UMI 6).

- Descrizione** Il dipinto murale conservato nel corpo I è caratterizzato da ripartizione della superficie con fasce di colore verde chiaro, piccoli decori e filetti giallo dorato, centrovolta ad imitazione di uno stucco monocromo e grandi vasi a trompe l'oeil.  
Il soffitto dipinto presente nel corpo H è scandito da sottili cornici in stucco che ripartiscono spazi con decorazioni policrome alternate a campiture in finto legno.  
Tecnica e stile di entrambi consentono di escludere che siano riferibili alla fasi Sei o Settecentesca quanto piuttosto ad una metà o tardo Ottocentesca.

- Tecnica e Materiale** Entrambi i soffitti sono eseguiti a secco, presumibilmente a tempera, su supporto opportunamente preparato.
- Stato di conservazione** La lettura del dipinto conservato nel corpo I risulta frammentata a causa della suddivisione della sala in locali più piccoli; la superficie presenta macchiature vistose e distacchi localizzati della policromia, ma il decoro è ben distinguibile e sostanzialmente conservato.  
La lettura del dipinto conservato nel corpo H è fortemente compromessa da ampie cadute, scurimenti e sollevamenti con distacco della pellicola pittorica.

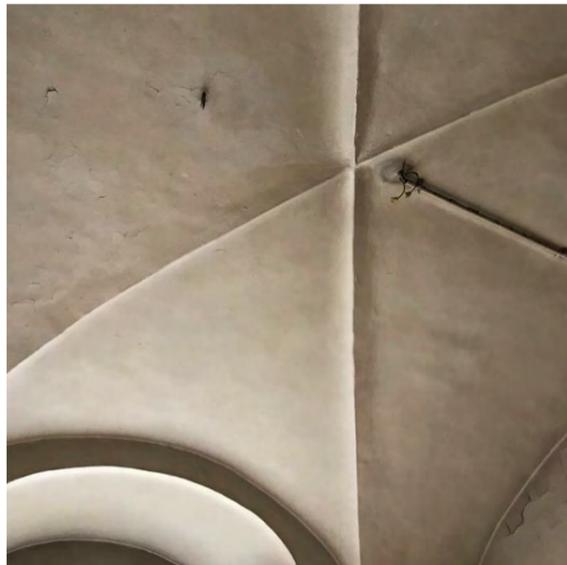
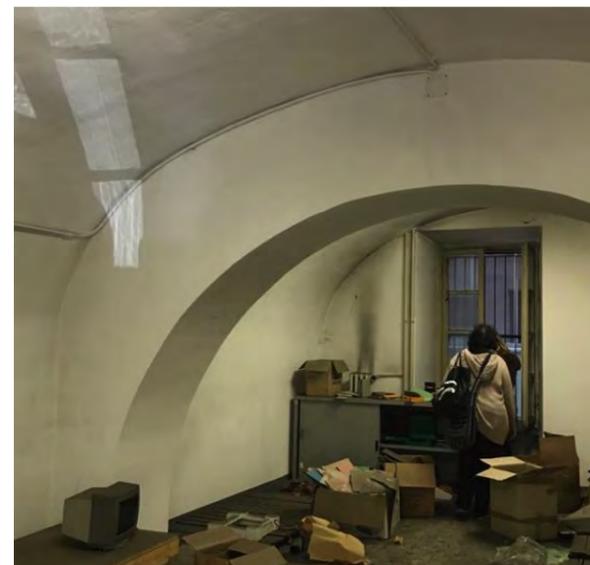
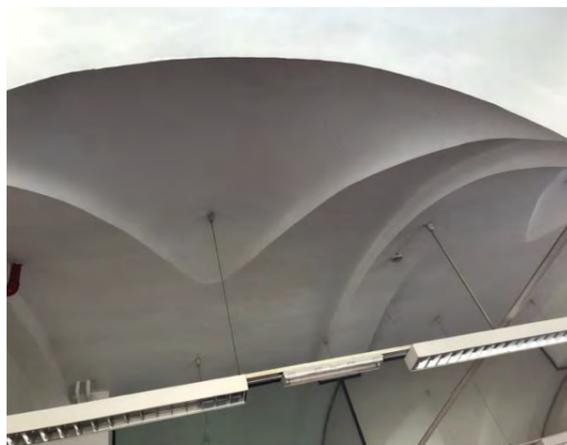
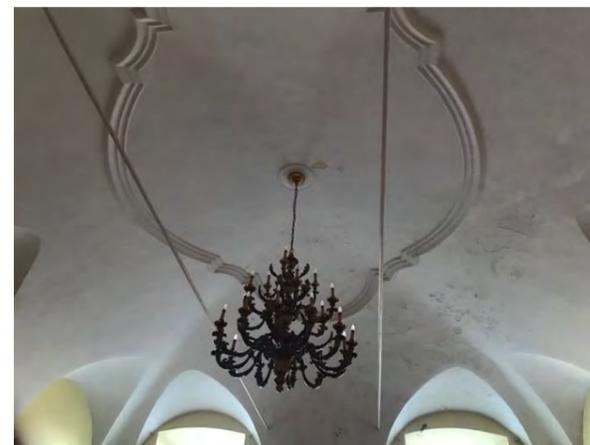
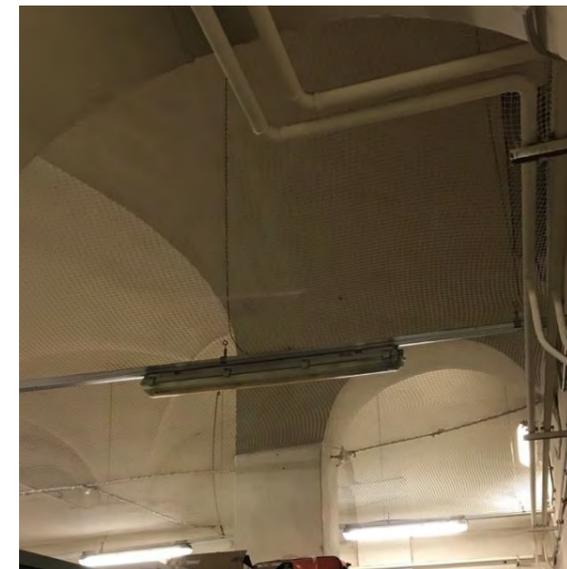
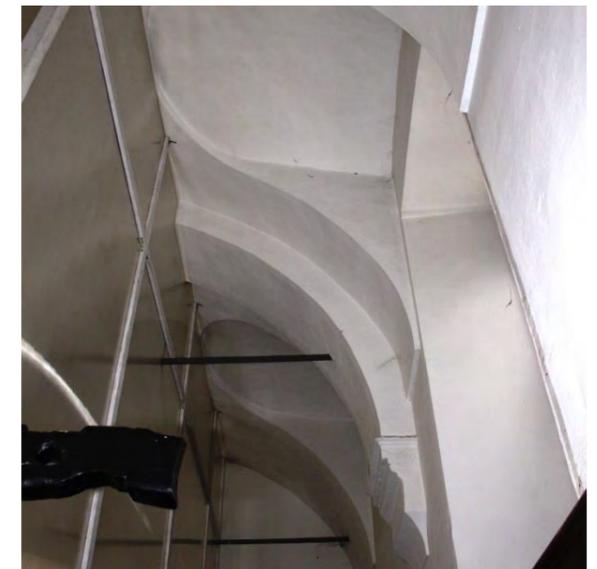
**SCHEDA N. 10**

**Tipologia** APPARATI DECORATIVI

**Volte intonacate e tinteggiate** COSTITUITI DA VOLTE COMPLESSE

**Localizzazione** Corpi B – F (UMI 1), I – L (UMI 7), G (UMI 5) - R (UMI 9)

**Descrizione** Si tratta di superfici voltate che coprono ambienti per lo più fortemente modificati dalla frammentazione con costruzione di tramezzi ed anche l'inserimento di solai. Sono intonacate e prevalentemente tinteggiate di bianco. I locali con queste caratteristiche sono numerosi e distribuiti in tutto il complesso.

**Tecnica e Materiale** Muratura intonacata e tinteggiata.

**Stato di conservazione** Strati sovrapposti alla superficie originale.

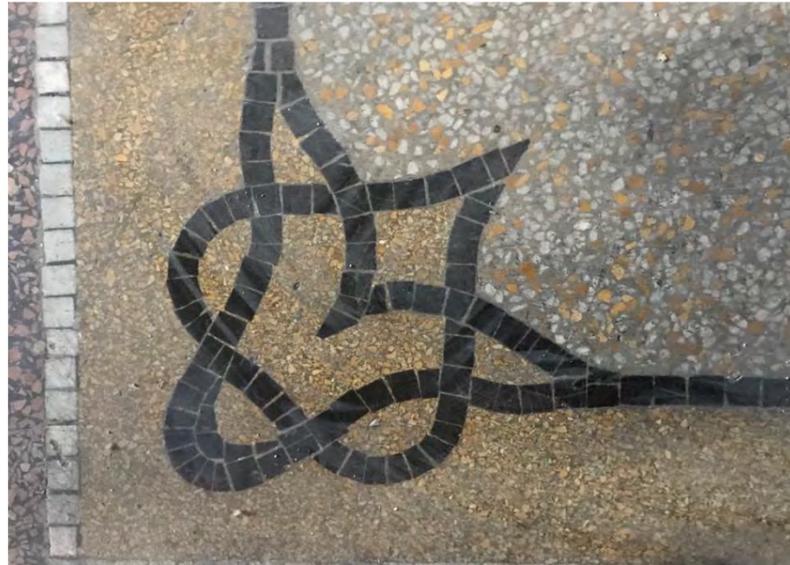
**SCHEDA N. 11****Tipologia** PAVIMENTO DI UNA STANZA NEL CORPO B**Seminato alla veneziana**

- Documentazione fotografica (prima – durante – dopo);
- Pulitura preliminare dai depositi di varia natura;
- Verifica delle condizioni di conservazione del supporto;
- Accurata pulizia con detergenti idonei
- Preparazione delle lacune per l'inserimento di analogo materiale per colore e forma a risarcimento delle soluzioni di continuità;
- Protezione finale e lucidatura.

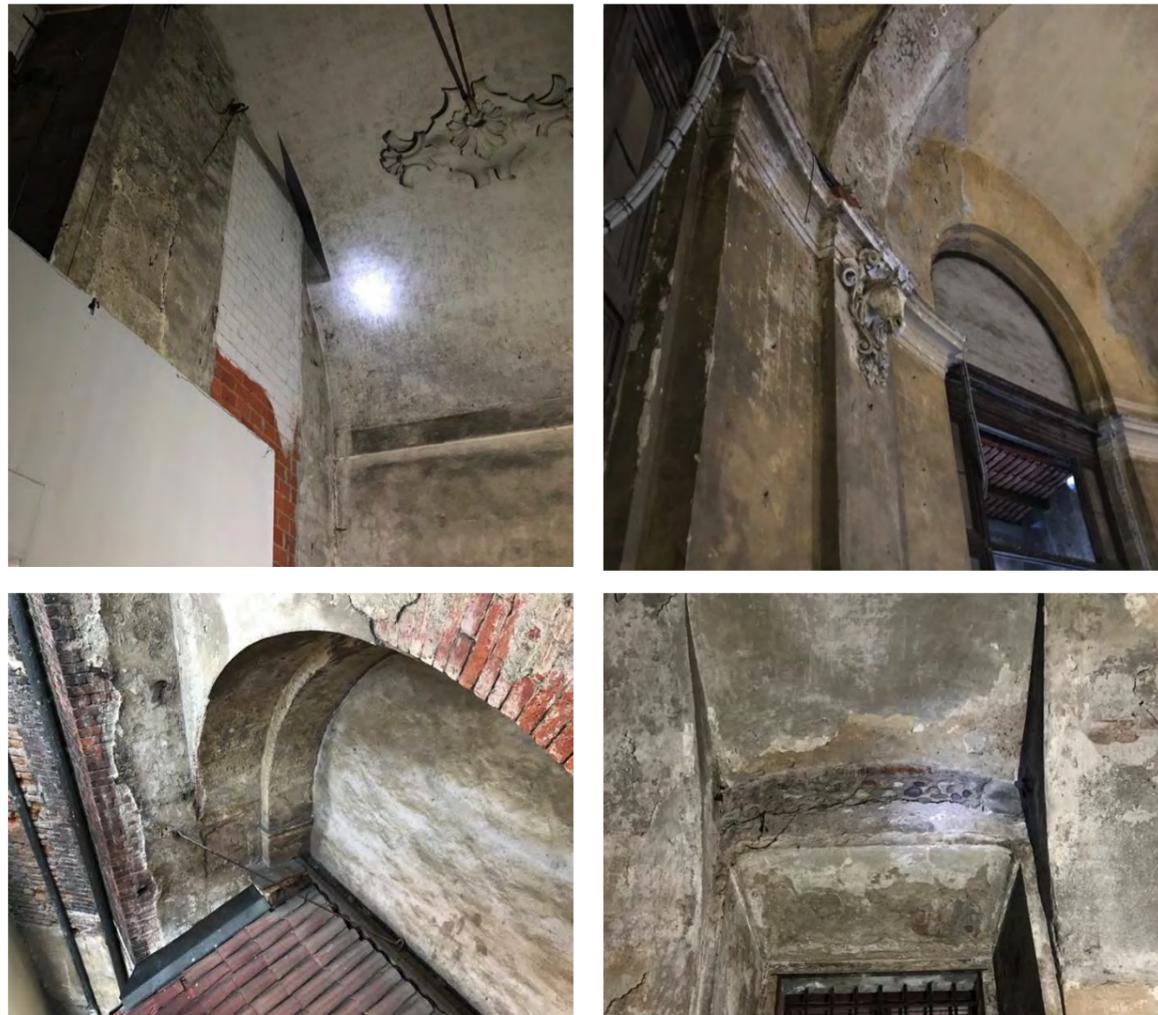
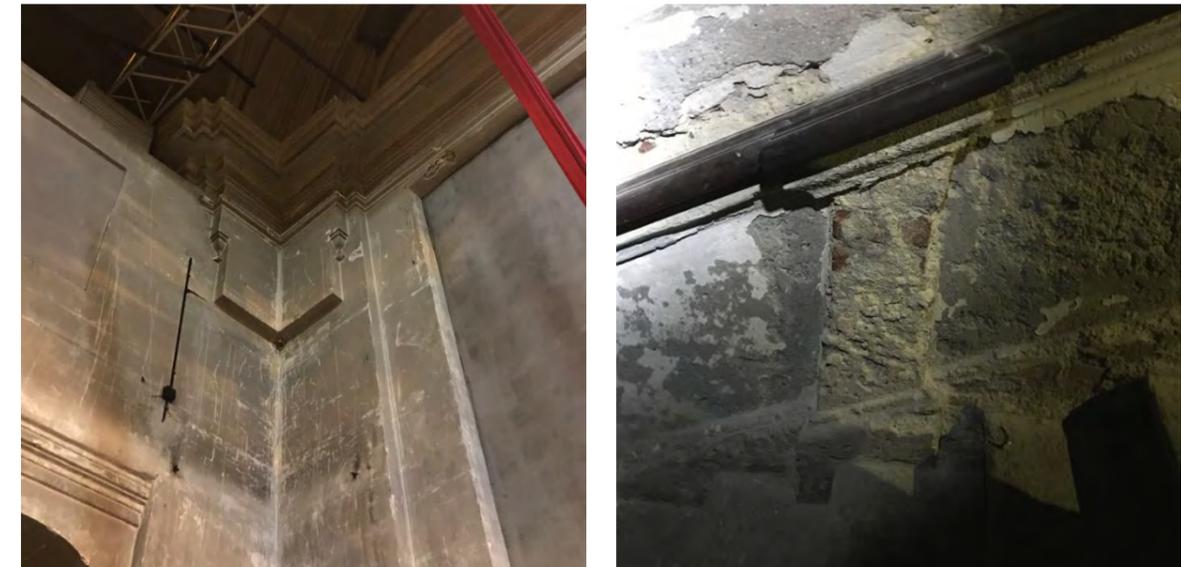
**SCHEDA N.** 12

**Tipologia** INTONACI DELLA ROTONDA, DELLA MANICA M E DELLA CAVALLERIZZA ALFIERIANA  
**Rivestimento ad intonaco**

- Localizzazione** Intonaci manica M (UMI 2), Rotonda Corpo N (UMI 3) e Corpo H Cavallerizza alfieriana (UMI 6)
- Profilo storico** Il braccio M, la Rotonda e la Cavallerizza alfieriana sono corpi centrali ed emblematici delle vicende e delle trasformazioni che caratterizzano la storia dell'intero complesso (come abbiamo visto nelle schede relative alle altre tipologie di materiali). Tutti già previsti da Castellamonte, ma ampiamente rimaneggiati nel tempo, conservano brani significativi di finiture delle fasi più salienti: dal Sei all'Ottocento per i Corpi M e N, Settecento per il Corpo H. L'ampiezza delle superfici interessate rende questi intonaci, nelle loro valenze cromatiche, estetiche e funzionali, particolarmente importanti per la restituzione finale degli ambienti in oggetto.

- Descrizione** Rispetto ad altri ambienti siamo in presenza di una stratificazione che pare essere complessa e che richiede indagini preliminari conoscitive approfondite.

- Tecnica e Materiale** Intonaci tinteggiati di diverse epoche, sostanzialmente a base di calci aeree e /o idrauliche addizionate a inerti locali.
- Stato di conservazione** Cattivo. Sono evidenti ampie aree di degrado.

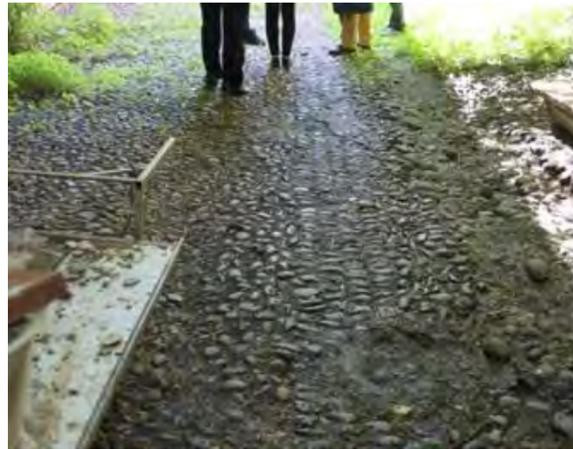
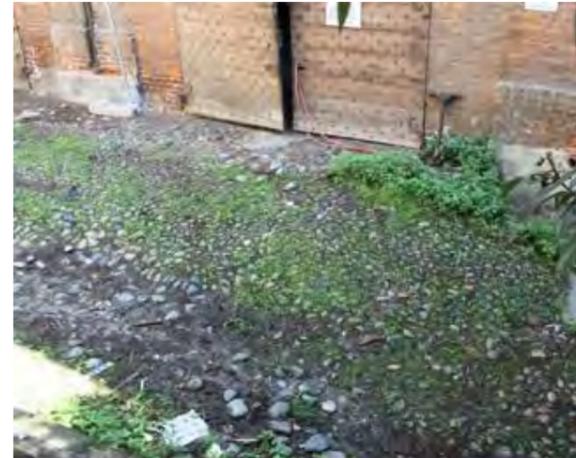
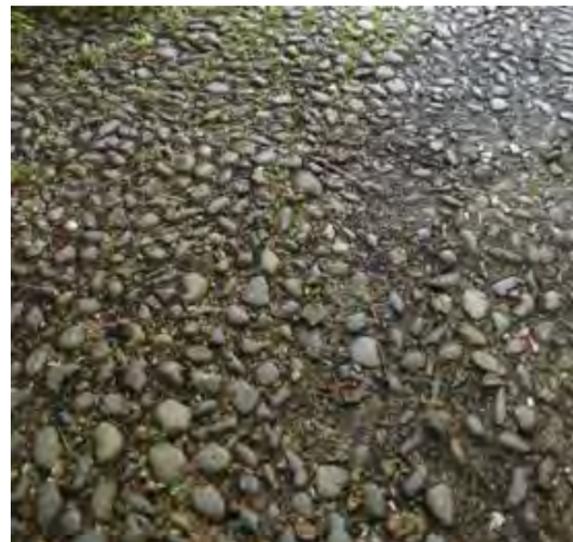
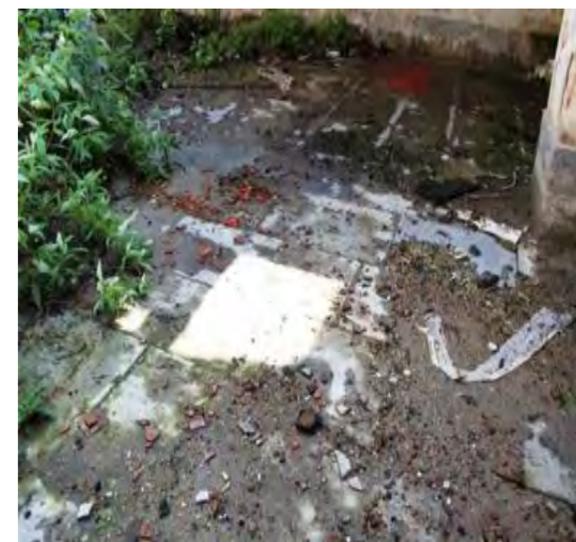
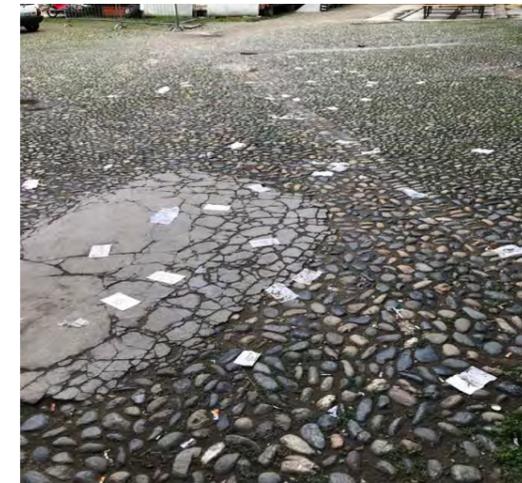
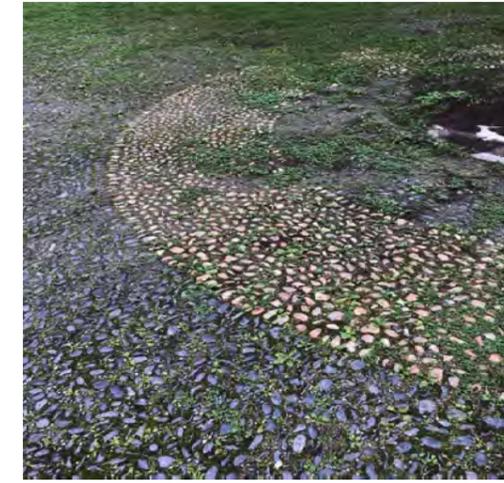
**Tipologia PAVIMENTAZIONI ESTERNE**

**Materiale lapideo**

**Localizzazione**

Percorrimto tra gli edifici **S** (verso il maneggio Chiabrese) e **T** (verso i giardini) - Cortili

<b>Stato di conservazione</b>	<p>L'acciottolato è interessato dalla crescita di vegetazione spontanea, la quale in assenza di manutenzione ha prodotto lo spostamento e/o la perdita di singoli ciottoli o di insiemi più o meno estesi di pietre. Movimento e perdita di ciottoli sono stati determinati anche dall'usura (passaggio di mezzi, persone ed animali) e non ultimo dagli agenti atmosferici. Malgrado la presenza di detriti e rifiuti di varia natura è possibile stabilire una sostanziale integrità della pavimentazione.</p> <p>Il lastricato è quasi completamente coperto da detriti e vegetazione spontanea, entrambi favoriti dalla perdita di copertura dei locali a causa di un incendio che ha interessato l'edificio negli scorsi anni. I lastroni potrebbero conseguentemente presentare tracce di combustione degli elementi che componevano i solai soprastanti e gli arredi, ma per quanto è stato possibile osservare non mostrano lacune significative.</p>

Pertanto si rende necessaria la puntuale mappatura del degrado delle pavimentazioni esterne di corti, passages, porticati e loggiati, al fine di individuare le porzioni degradate da integrare e le porzioni originali residue da conservare e consolidare. La scelta della palette cromatica delle pavimentazioni, individuata nelle UMI, è soggetta ad un preventivo piano di campionatura da eseguirsi negli ambienti esterni soggetti ad intervento, al fine di individuare la palette cromatica storica originale. La valutazione finale sarà convenuta in concerto con gli Enti di Tutela preposti.

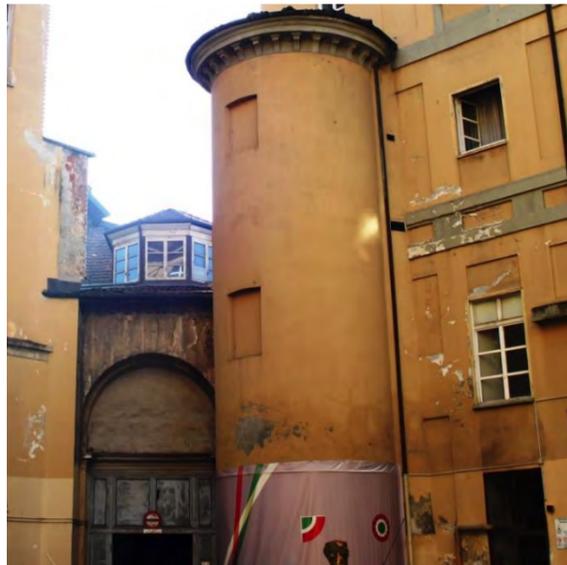
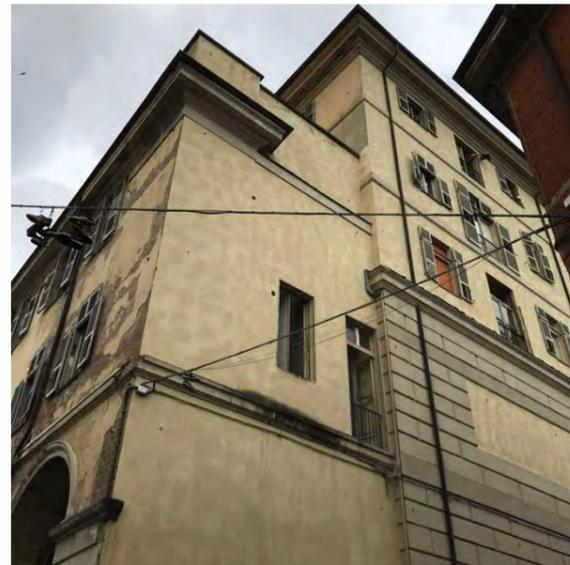
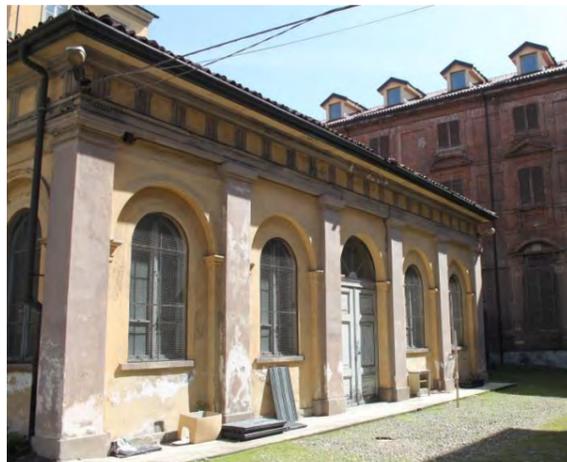
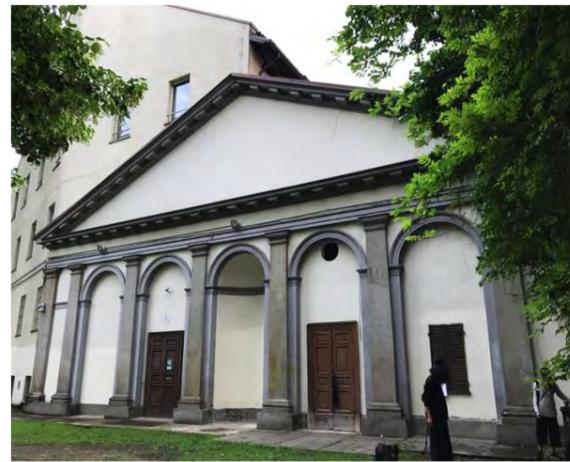
SCHEDA N. 15

Tipologia INTONACI ESTERNI TINTEGGIATI

Intonaco  
tinteggiato

**Localizzazione**

Fronte Nord/Est e Ovest del corpo S e fronte sui Giardini Reali del corpo T delle pagliere (UMI 10), tutte le facciate della manica Mosca (corpi G e U, UMI 5), torrette sulle corti 1 e 2 (corpo D, UMI 1), tutte le facciate dell'edicola Sud (corpo C, UMI 2), facciata verso la corte 2 del corpo D (intonacata per i 3/5, UMI 2), facciata verso la corte 2 del corpo A (UMI 2), tutte le facciate verso la corte 1 (corpi B, D, O e F, UMI 1), tutte le facciate esterne della UMI 1 (corpi B, O e F), zecca (corpo R, UMI 9).

Pertanto si rende necessaria la puntuale mappature del degrado degli intonaci e dei tonachini sagramati al fine di individuare le porzioni degradate da integrare e le porzioni originali residue da conservare, consolidare con velature di omogeneizzazione.

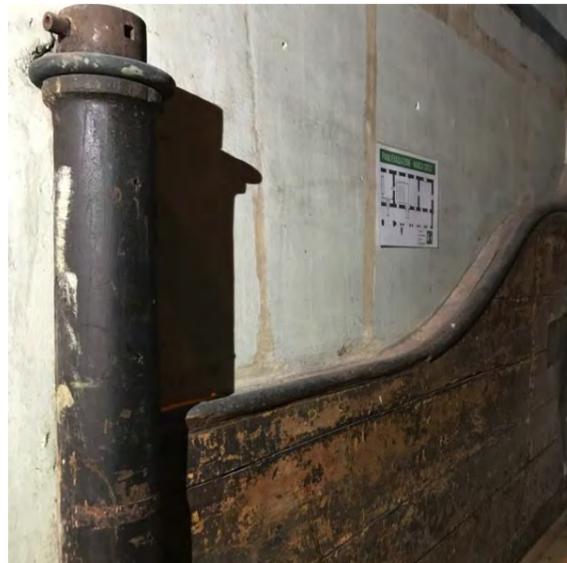
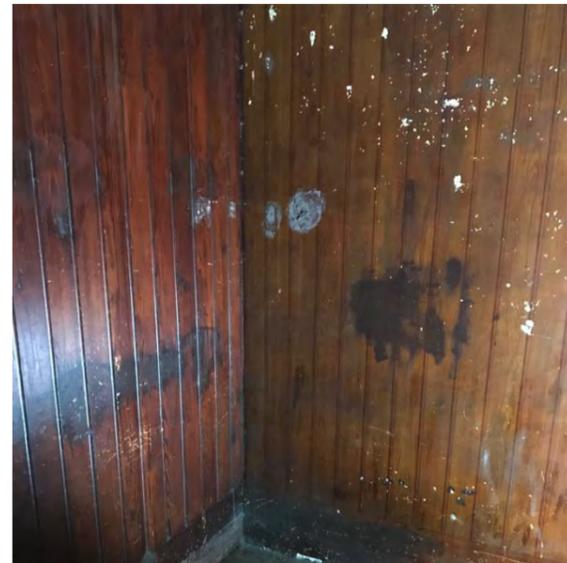
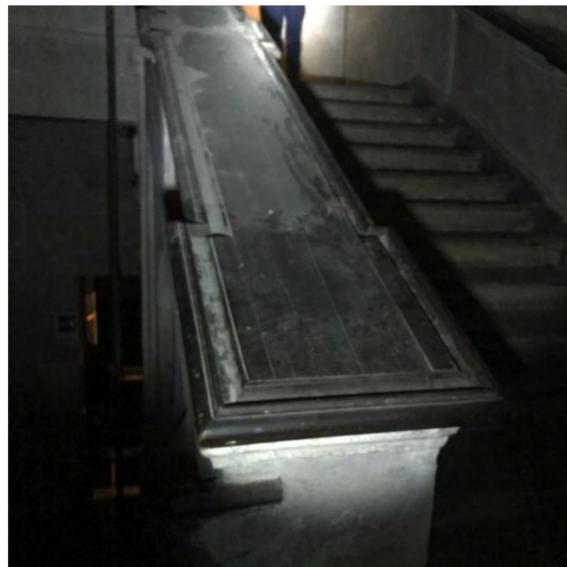
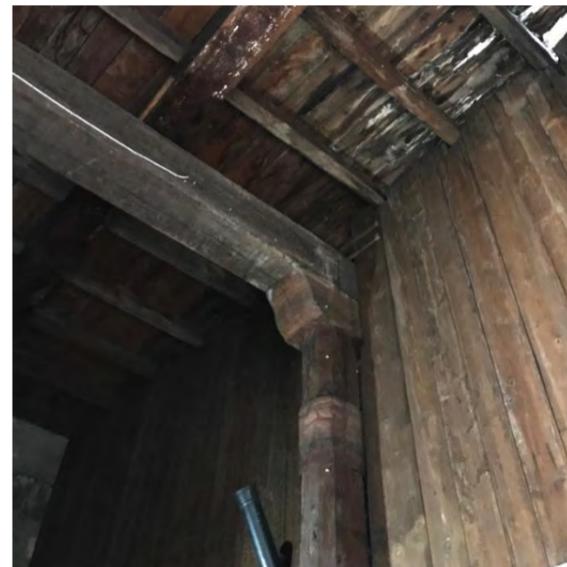
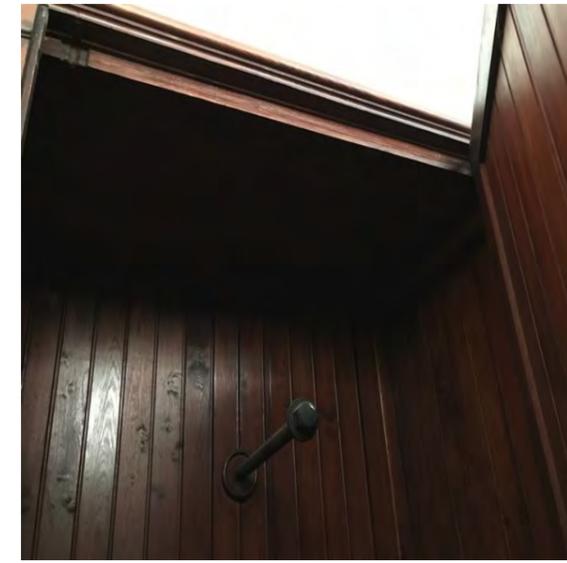
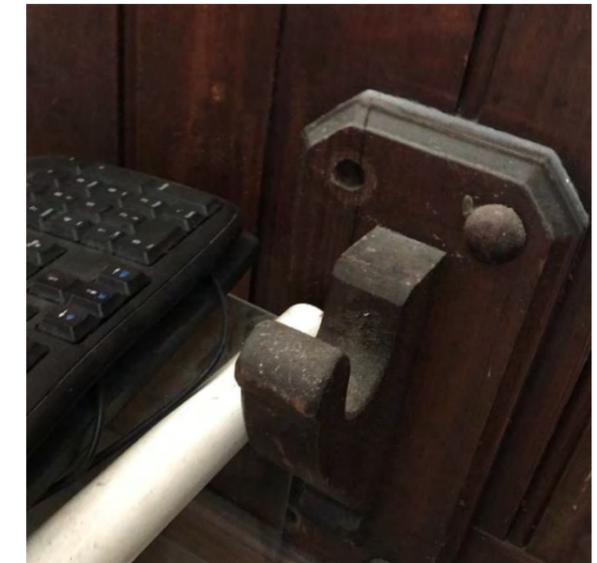
**SCHEDA N.** 16

**Tipologia** BOISERIE PILASTRI PORTANTI

**Materiali lignei** MANCORRENTI LIGNEI ELEMENTI DIVISORI

- Localizzazione** Mancorrente scala Cavallerizza Alfieriana; boiserie, scala ed elementi lignei corpi I e V; pilastri portanti manica T.
- Descrizione** Gli apparati lignei appartengono a momenti storici diversi, prevalentemente riferibili ai secoli XIX-XX
- Tecnica e Materiale** Legno vista naturale e verniciato, con finitura a patina scura o ceratura
- Stato di conservazione** Depositi, macchie, lacune, alterazione della vernice e/o della patina
- Intervento proposto**
- Documentazione fotografica (prima-durante-dopo);
  - Spolveratura e rimozione depositi incoerenti;
  - Pulitura dai depositi parzialmente coerenti con solventi idonei;
  - Stuccatura delle lacune se e dove necessario;
  - Trattamento biocida per insetti xilofagi a base di permotrina;
  - Recupero del colore della finitura originale, se concordato;
  - ceratura o finitura protettiva;

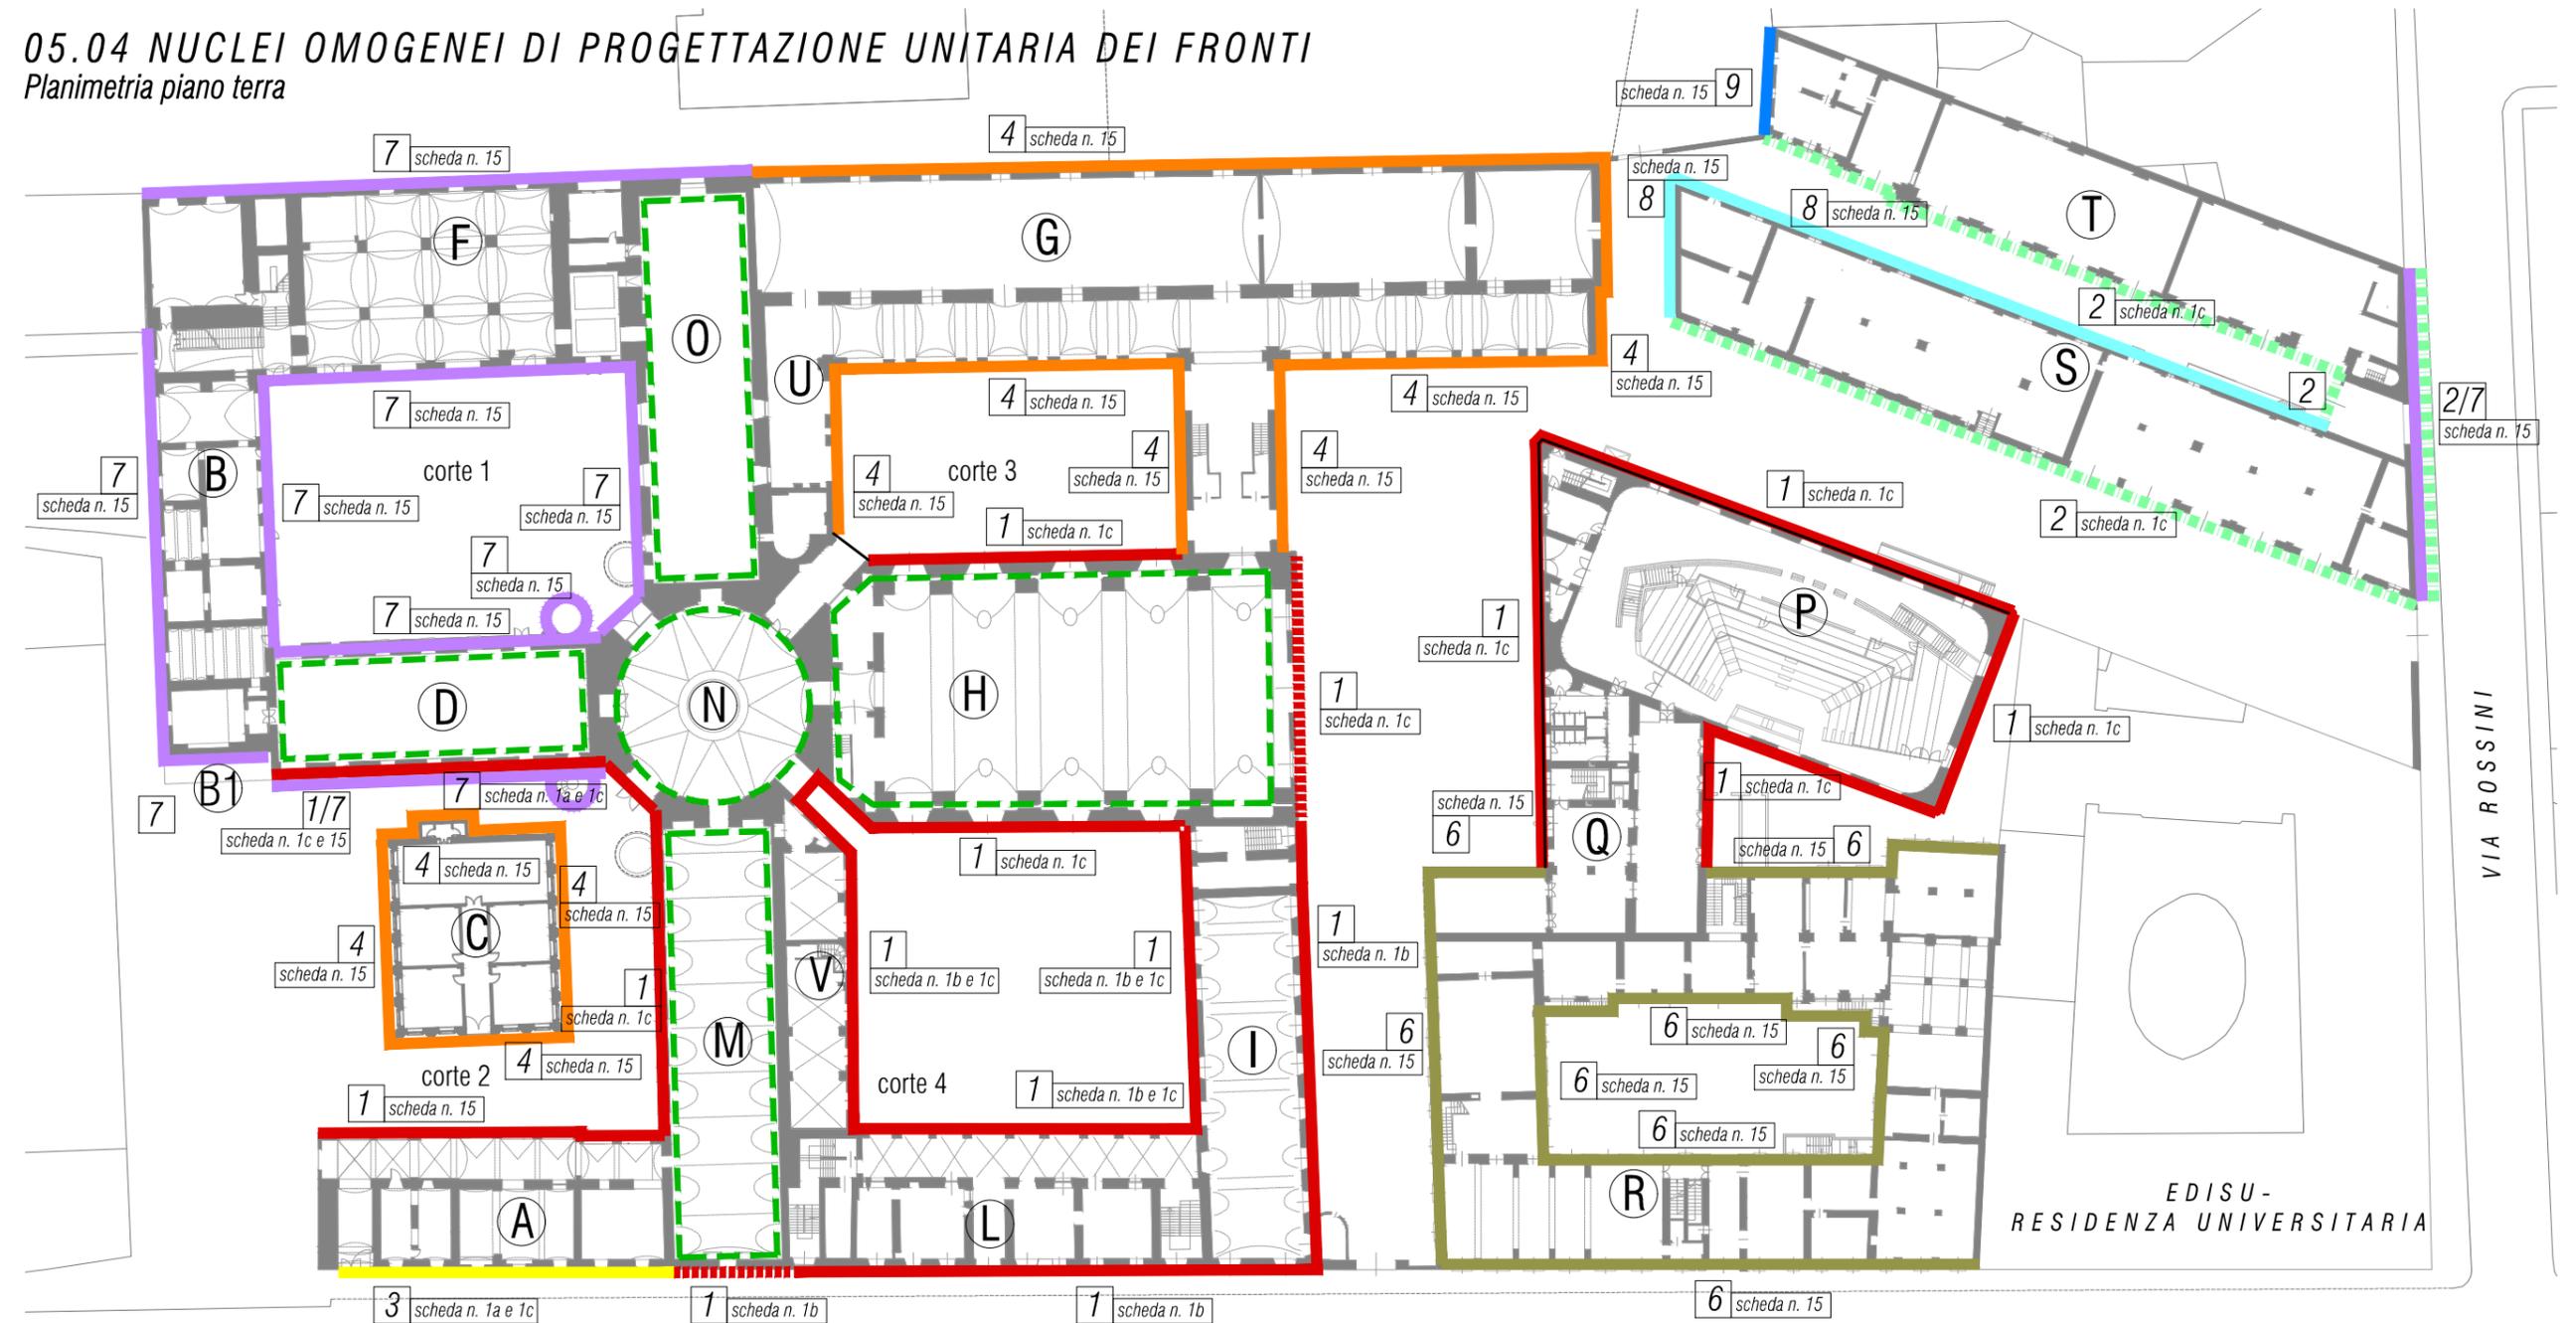
Planimetria piano terra

05.04 NUCLEI OMOGENEI DI PROGETTAZIONE UNITARIA DEI FRONTI
