PROGETTO UNITARIO DI RIQUALIFICAZIONE  
(Deliberazione della Giunta Comunale del 20/11/2012)

COMPLESSO DELLA CAVALLERIZZA REALE

*Indicazioni per il recupero e il restauro  
e nuclei omogenei di progettazione*

## 05.01 – LINEE GUIDA DEL PROGETTO DI RECUPERO

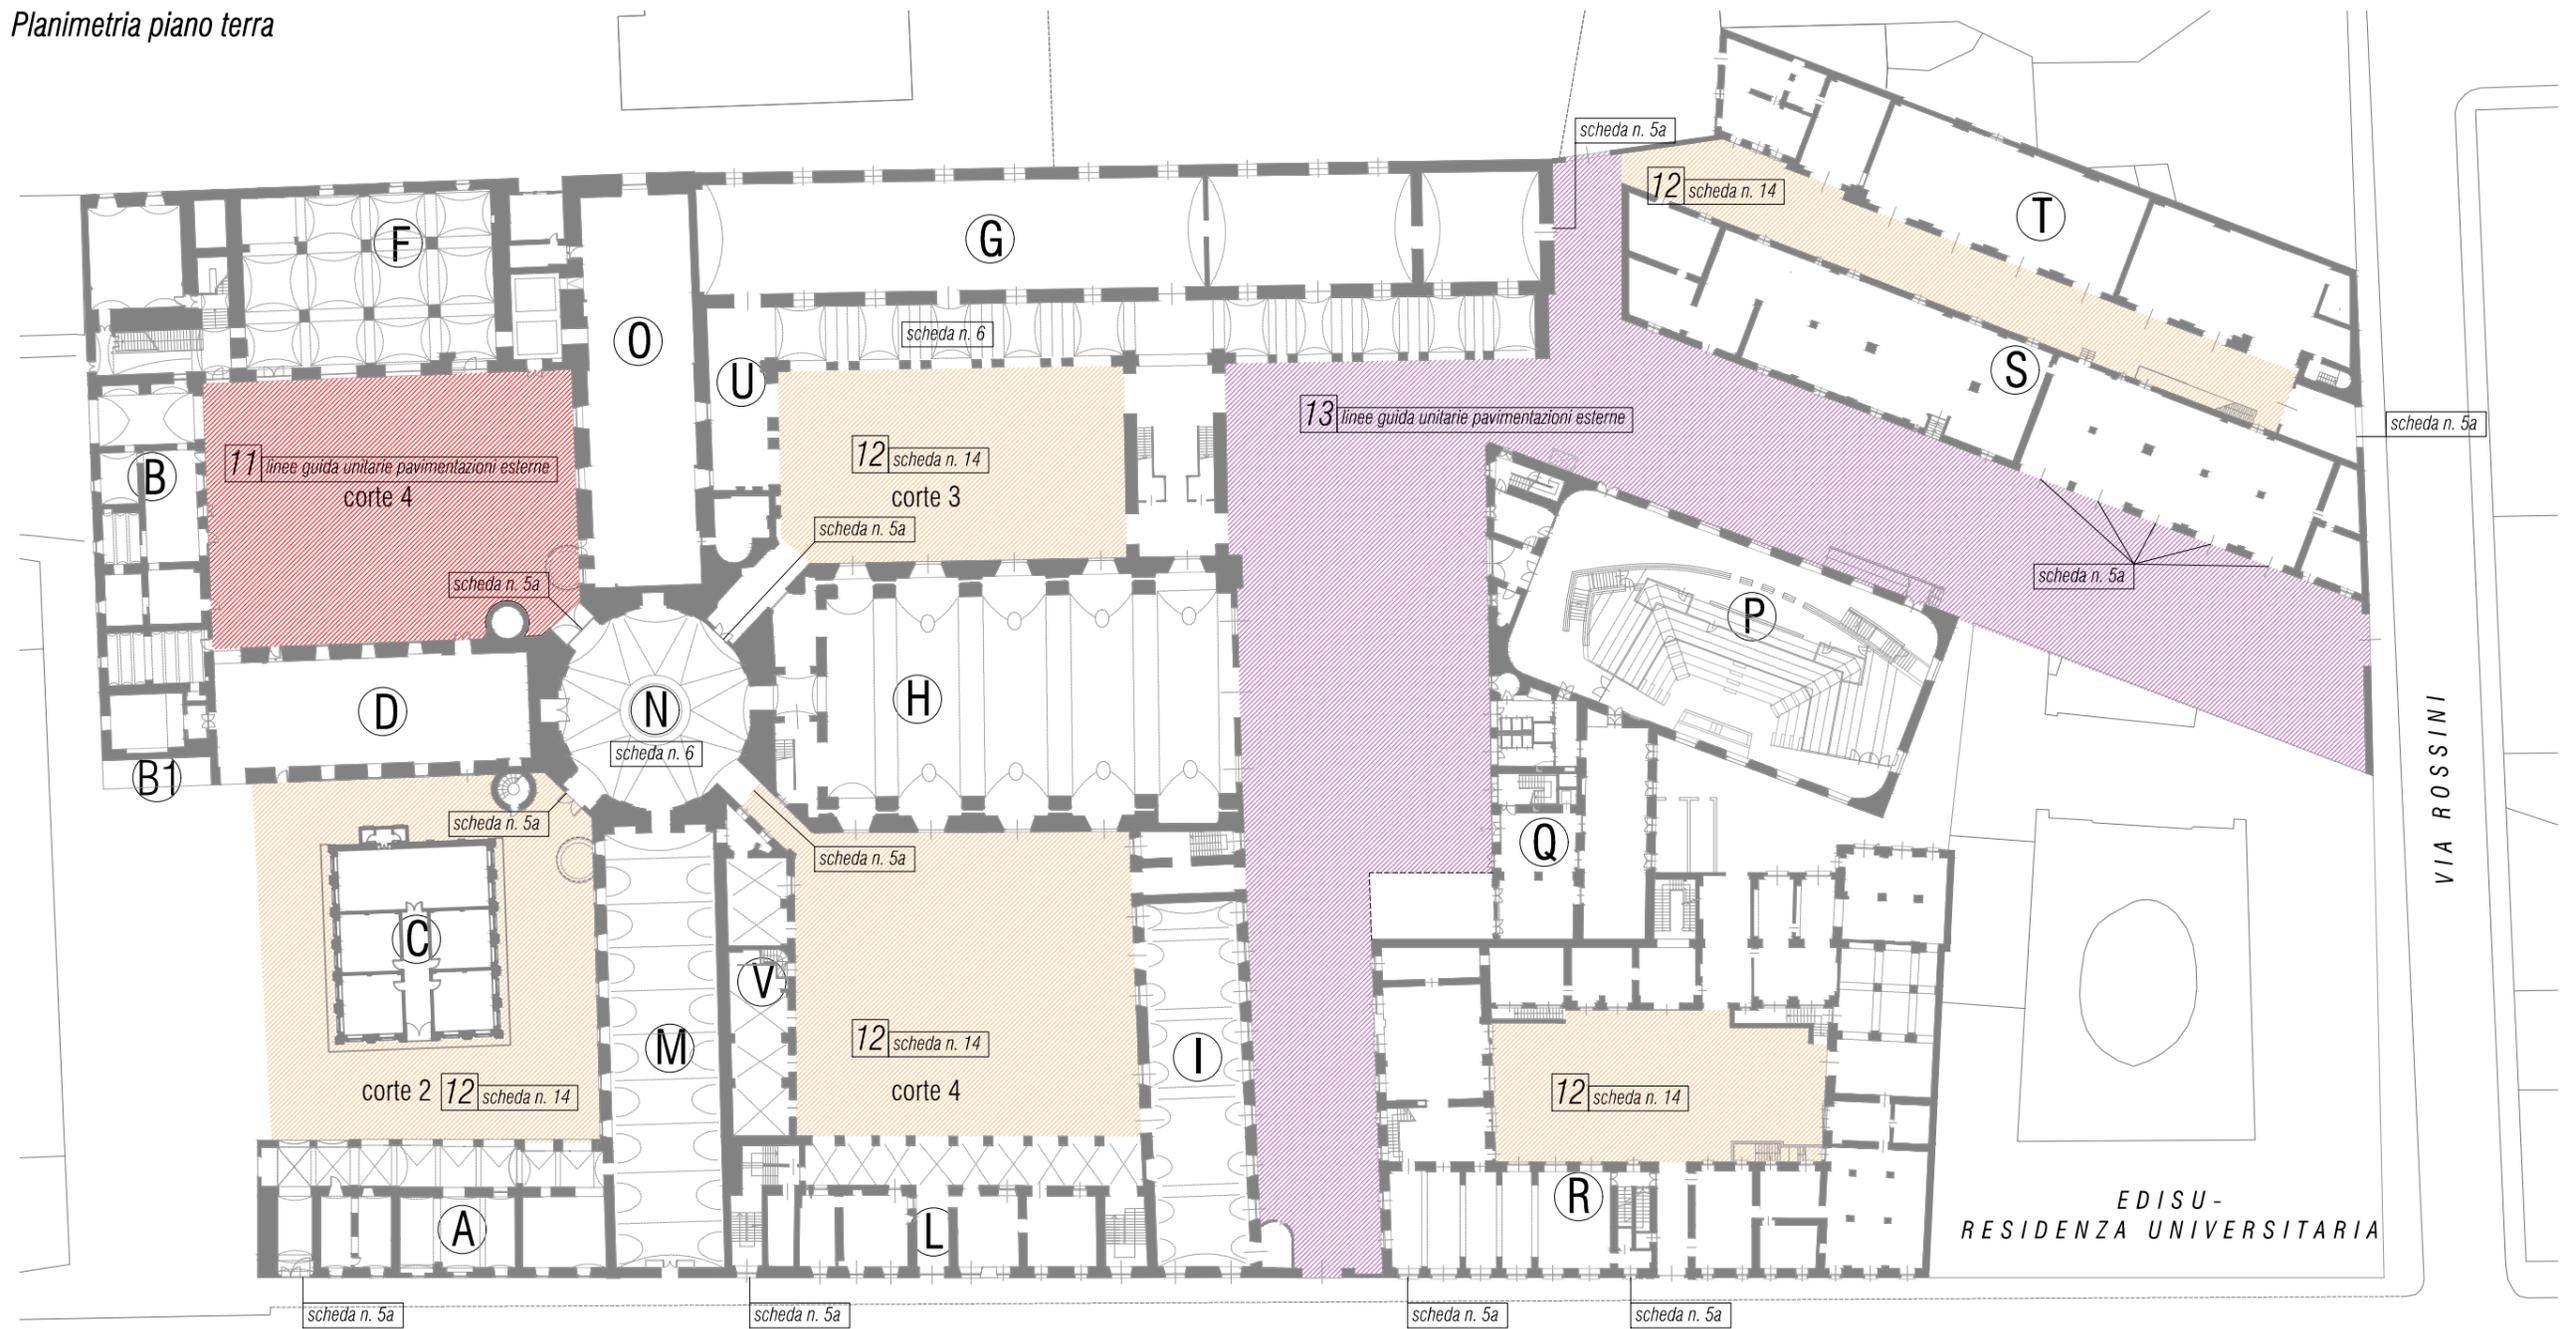
Planimetria piano terra

LINEE GUIDA UNITARIE DELLE PAVIMENTAZIONI ESTERNE

11 - CORTE 1 - Pavimentazione in asfalto da sostituire con acciottolato e/o pietra di luserna- vedi linee guida unitarie per pavimentazioni esterne

Pertanto si rende necessaria la puntuale mappatura del degrado delle pavimentazioni esterne di corti, passages, porticati e loggiati, al fine di individuare le porzioni degradate da integrare e le porzioni originali residue da conservare e consolidare. La scelta della palette cromatica delle pavimentazioni, individuata nelle UMI, è soggetta ad un preventivo piano di campionatura da eseguirsi negli ambienti esterni soggetti ad intervento, al fine di individuare la palette cromatica storica originale. La valutazione finale sarà convenuta in concerto con gli Enti di Tutela preposti.
